**Conseil Général du Var – Direction de l’Environnement
Service Rivières et Milieux Aquatiques
Syndicat Intercommunal d’Aménagement de la Nartuby**

**Crue du 15-16 juin 2010
Expertise post-crue**

Tome 2

La Nartuby

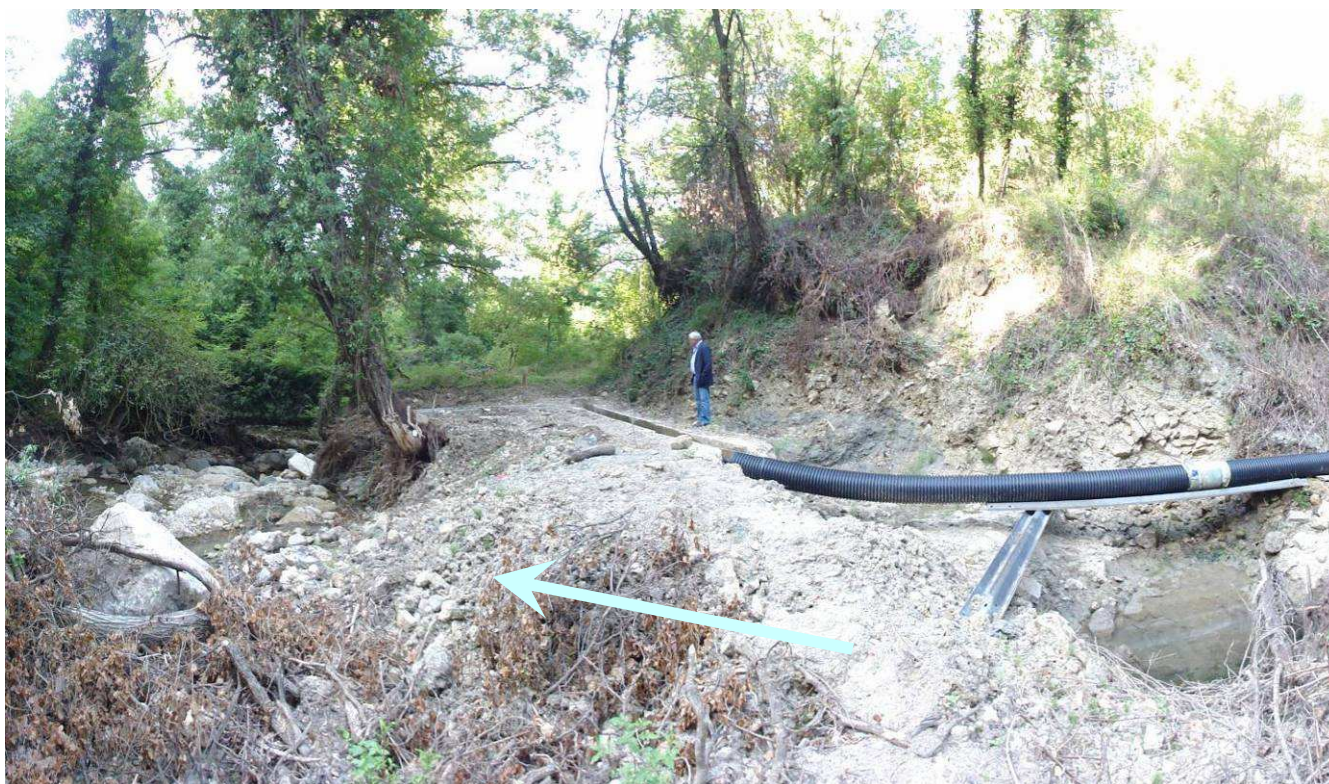
La photo suivante montre le seuil avec la conduite provisoire. On note à l'aval les enrochements du seuil qui ont été déplacés :

Photo 1 : Site du seuil de prise d'eau sur la Nartuby.

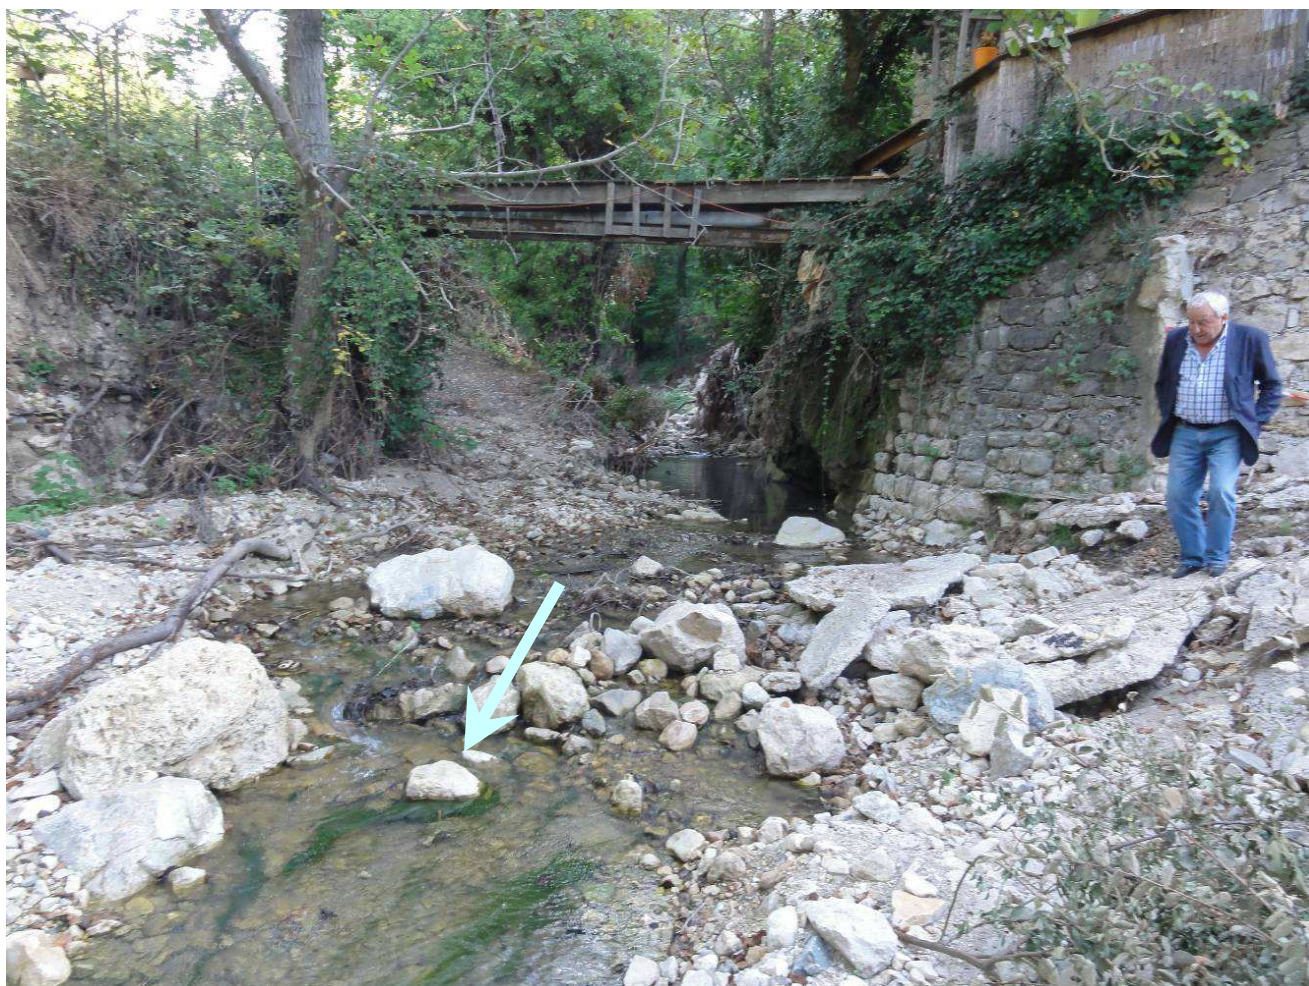
Quelques dizaines de mètres en aval du seuil, un passage à gué permettait le franchissement de la Nartuby, notamment pour l'accès à la prise d'eau. Cet ouvrage était constitué d'un radier en béton. Le lit est particulièrement contraint ici à cause de la présence en berge rive gauche de l'ancien moulin comme le montre la photo suivante :

Photo 2 : Site du passage à gué vu de l'aval.

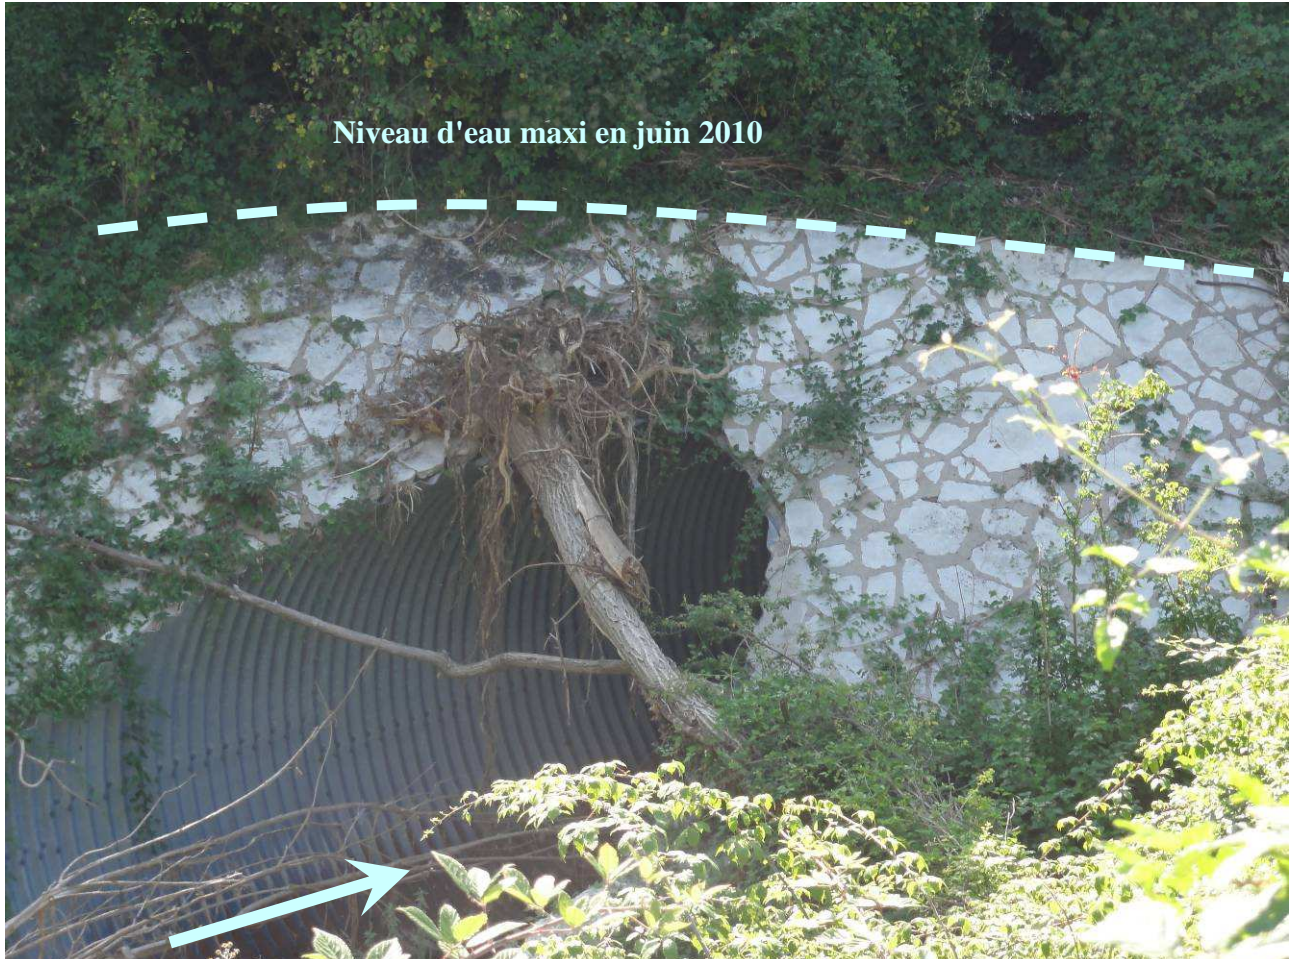
La RD 955 franchit la Nartuby en amont de Montferrat par un remblai de grande hauteur. Une buse métallique a permis l'écoulement des crues au prix d'une mise en charge modérée. Quelques arbres se sont coincés sur l'ouvrage, mais visiblement sans problème majeur, comme le montre la photo suivante :

Photo 3 : Entrée de la buse du remblai de la RD 955.

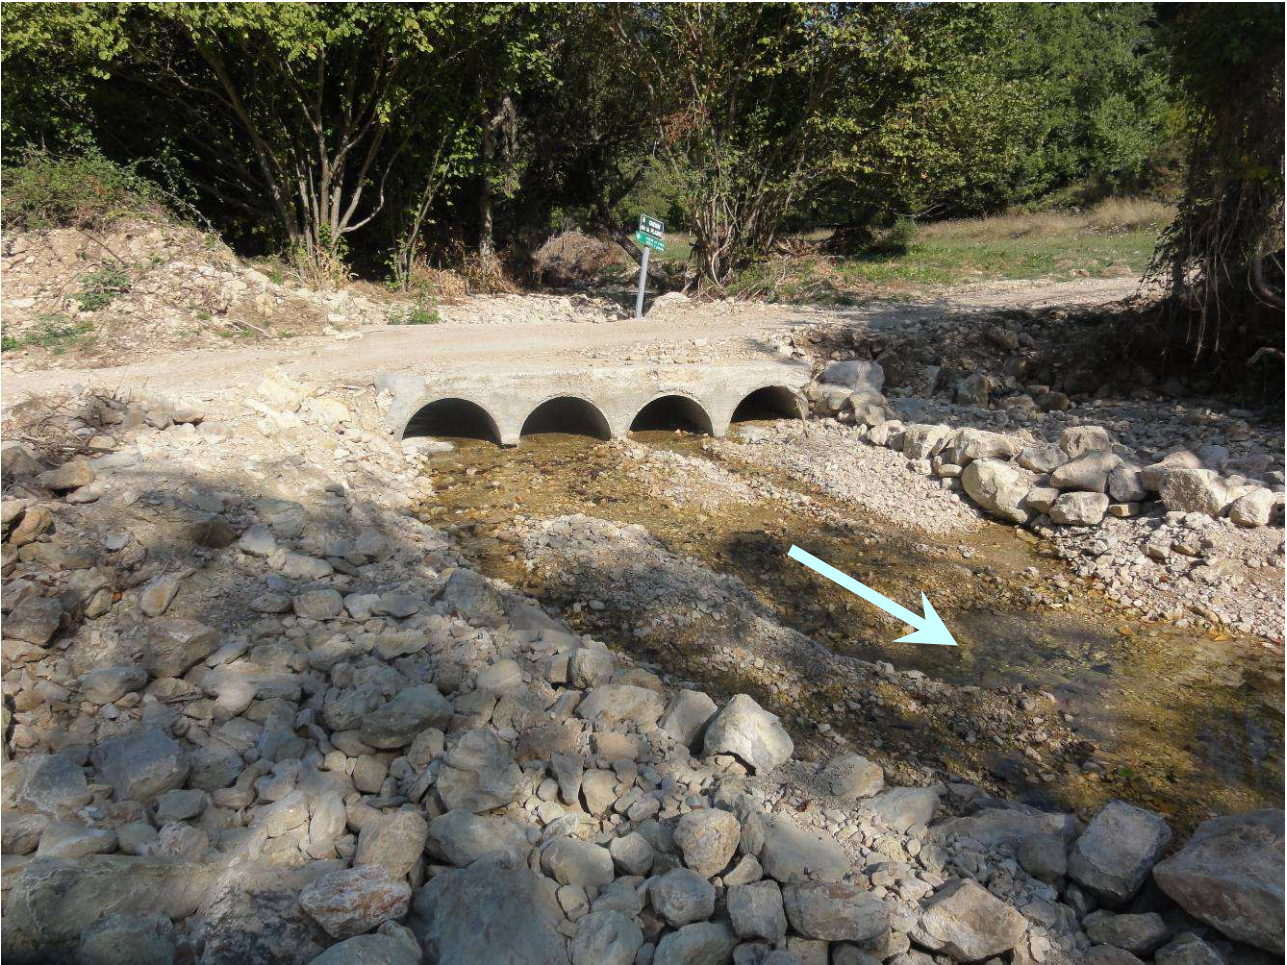
La photo suivante montre le passage à gué vu de l'aval et la très faible section du lit :

Photo 4 : Passage à gué amont du Bivosque vu d'aval.

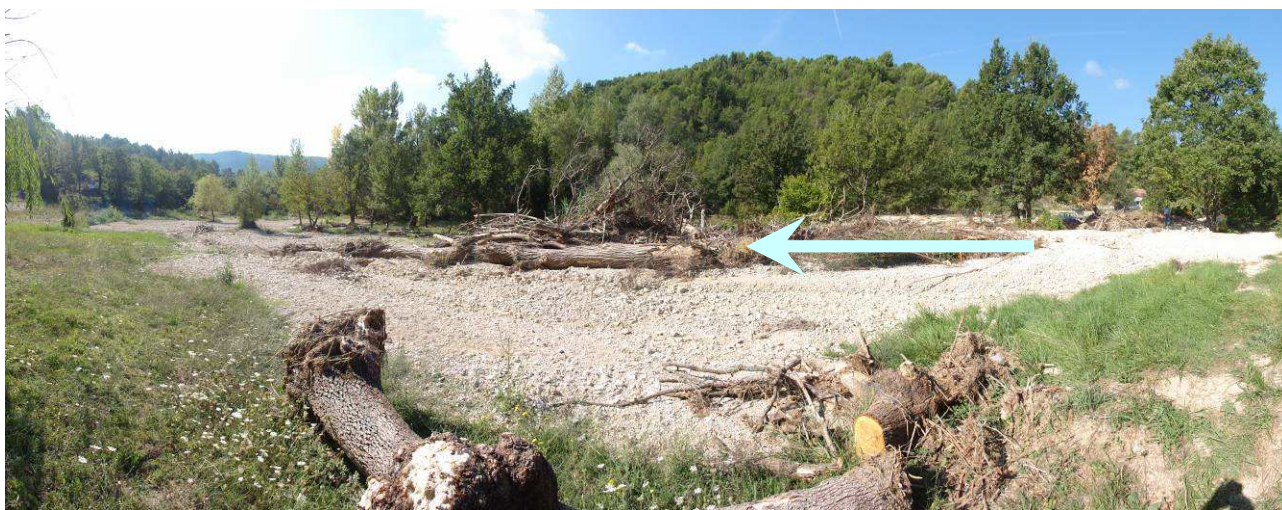
La photo suivante montre l'étalement et le dépôt de matériaux sur l'ensemble du lit majeur :

Photo 5 : Étalement et dépôt dans le lit majeur.

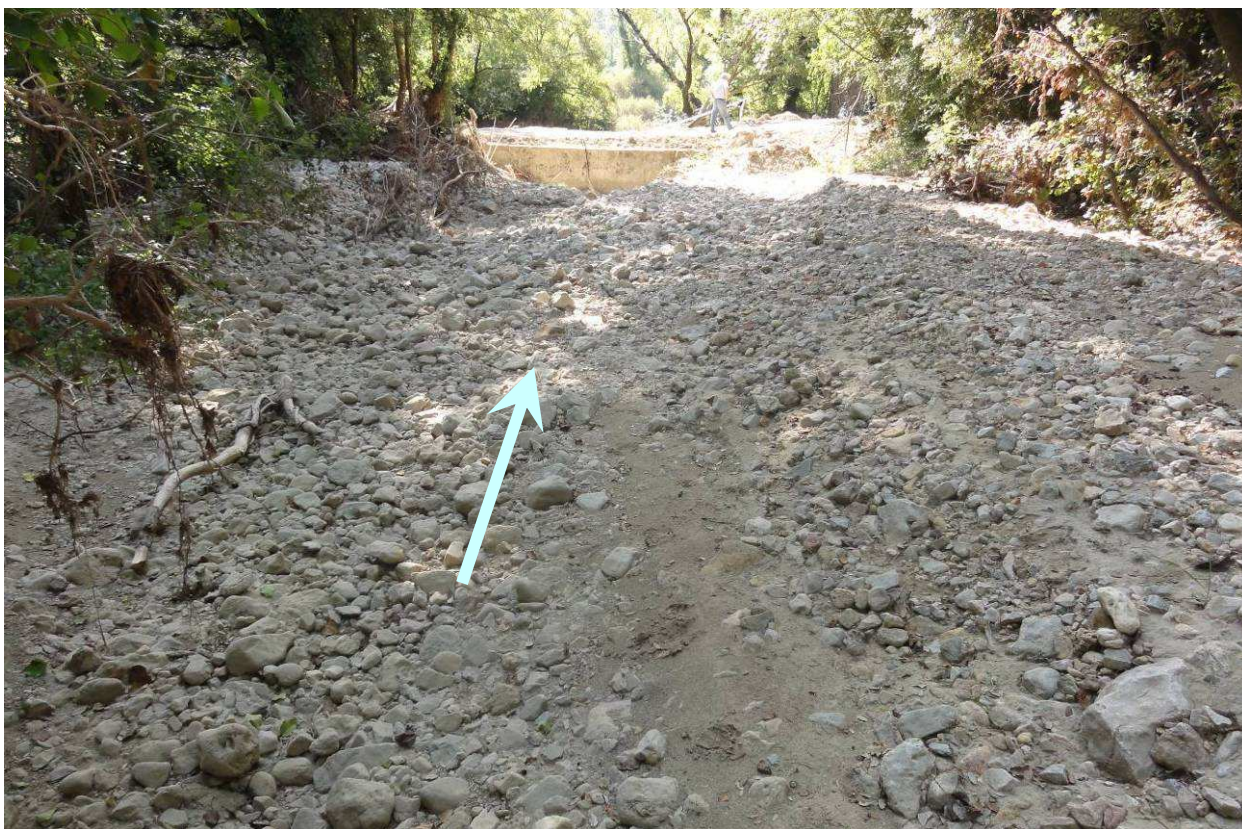
Photo 6 : Engravement du Bivosque en amont du passage à gué.

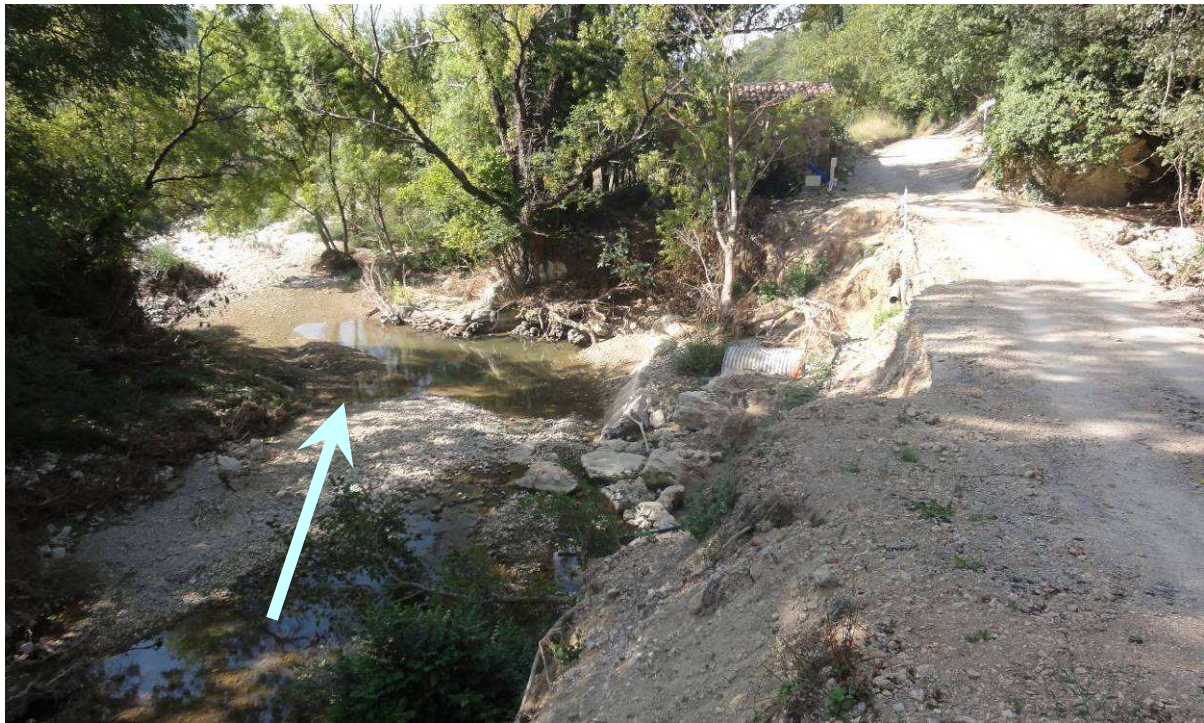
Photo 7 : Lit de la Nartuby au droit du passage à gué et éperon aval.

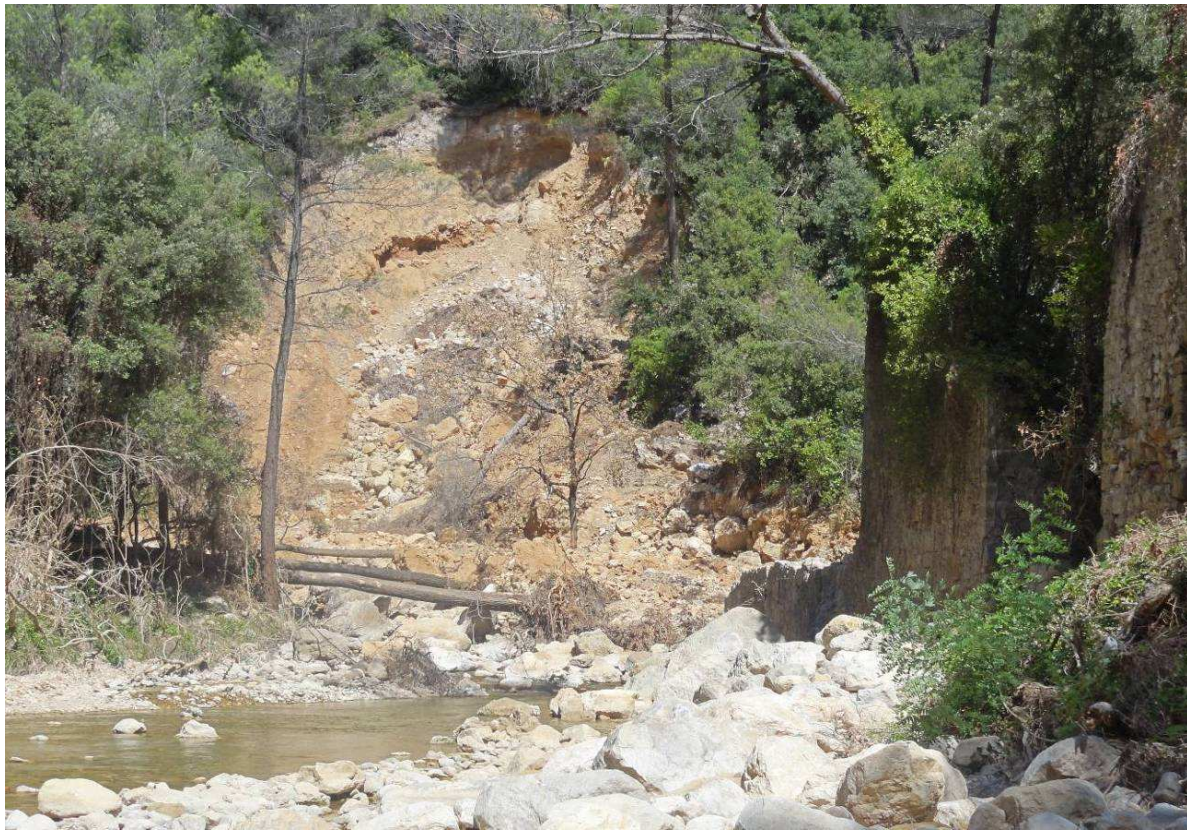
Les photos page suivante illustrent les deux cas de figure. La photo du haut correspond au glissement de terrain qui a emporté la conduite et la route du captage des Frayères.

Photo 8 : Déstabilisation du versant après la crue par les venues d'eau latérales.

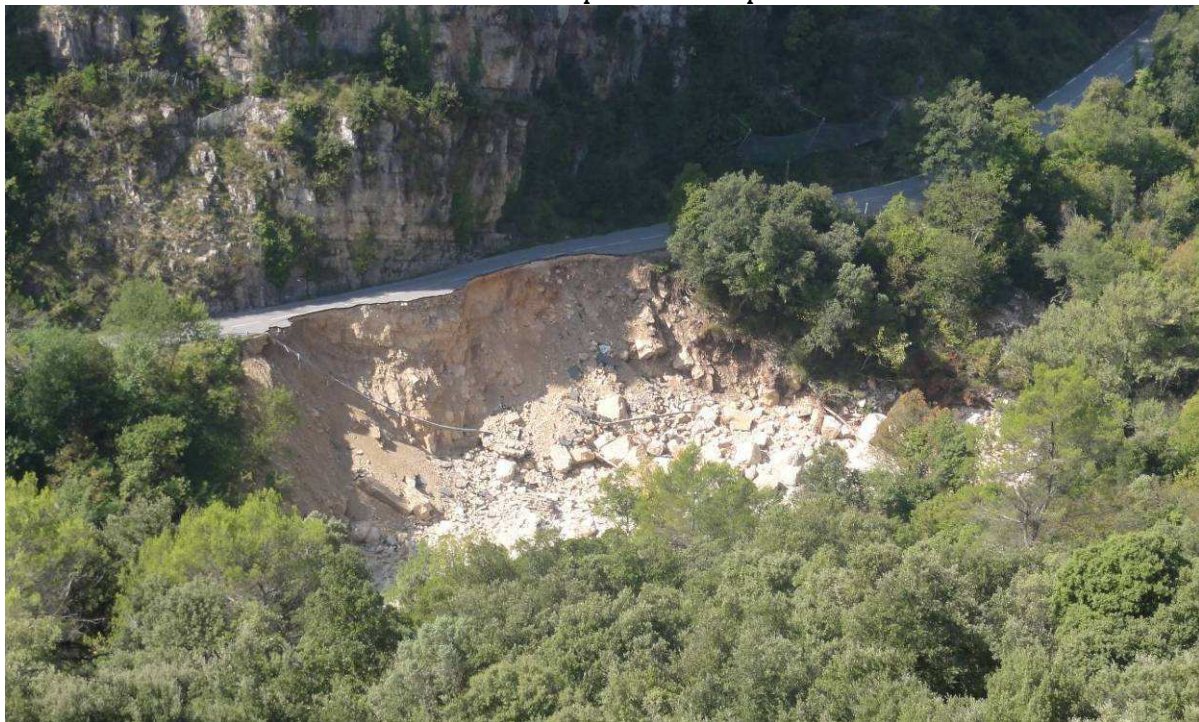
Photo 9 : Affouillement de la plate-forme de la route par la Nartuby.

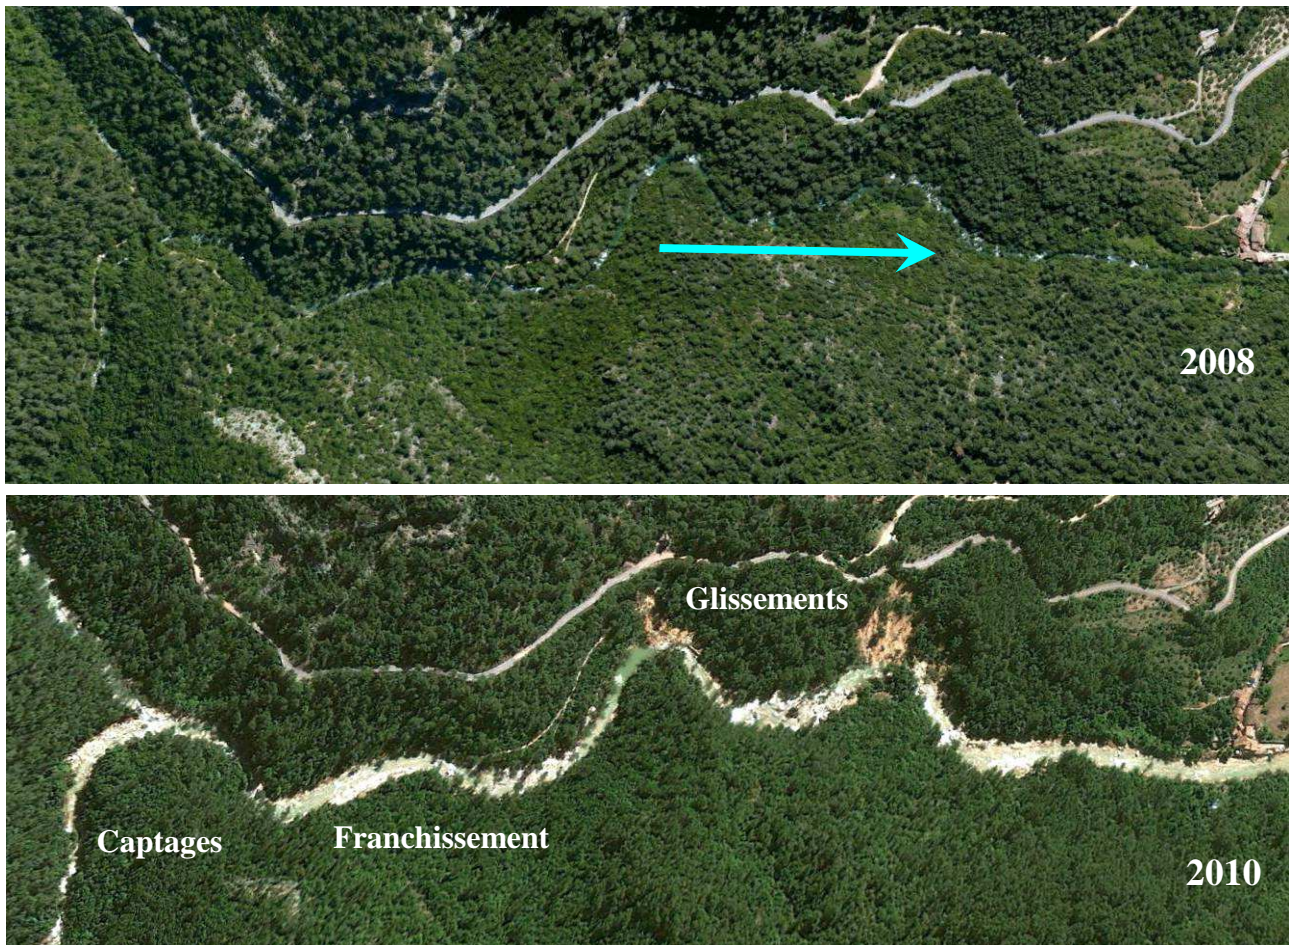
Photos 10 & 11 : Secteur des Frayères avant et après la crue

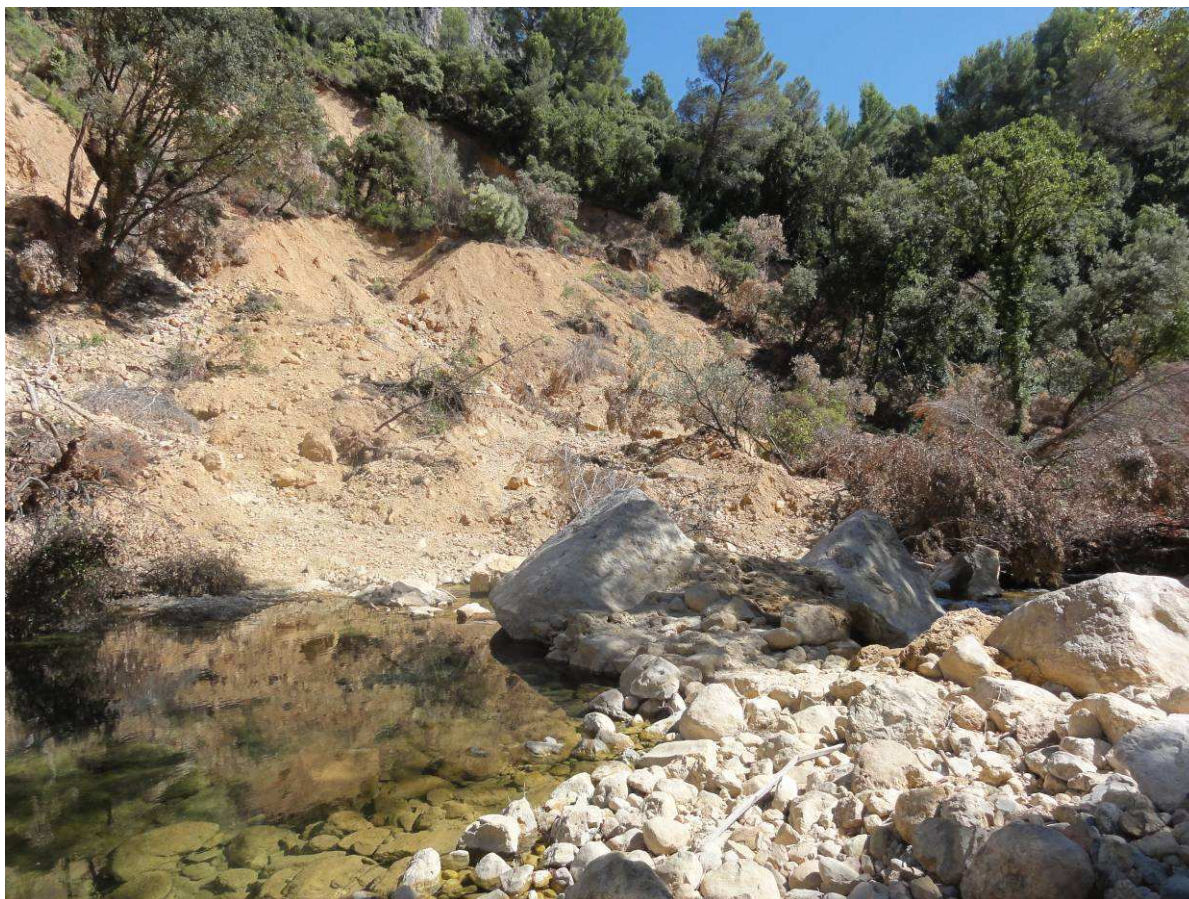
Les photos suivantes montrent le site de la prise d'eau et l'affouillement du canal en rive droite peu en amont de Rebouillon. La conduite des Frayères a été emportée à ce niveau.

Photo 12 : Site de la prise d'eau vu de l'amont.

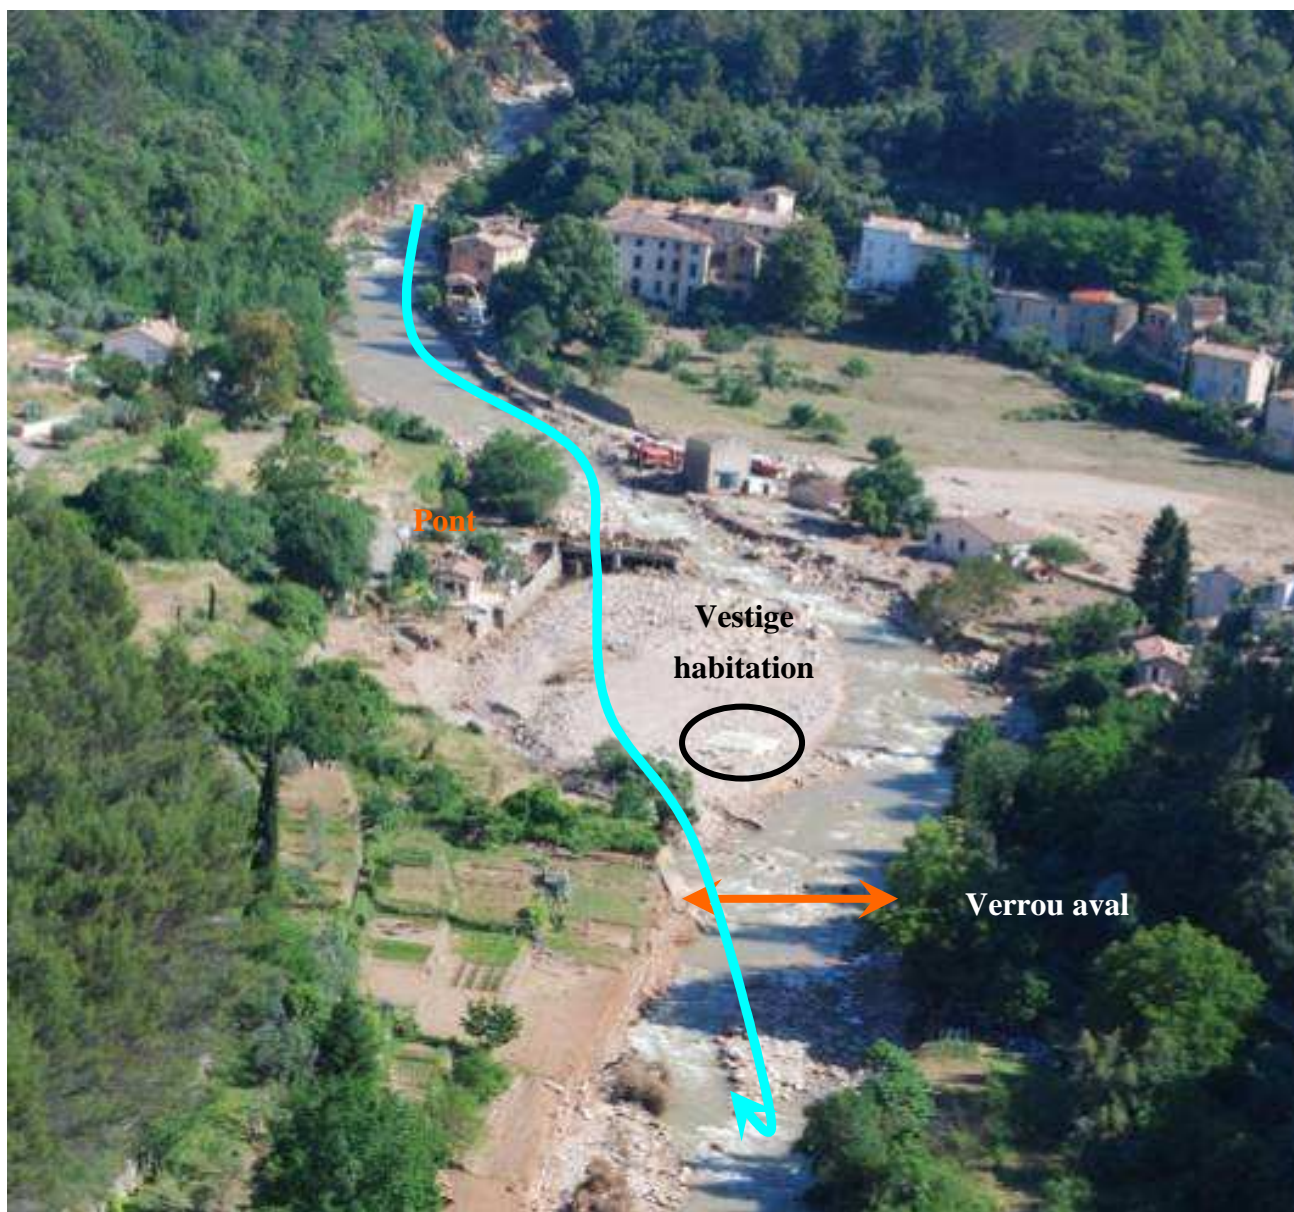
Photo 14 : Site de Rebouillon vu de l'aval.

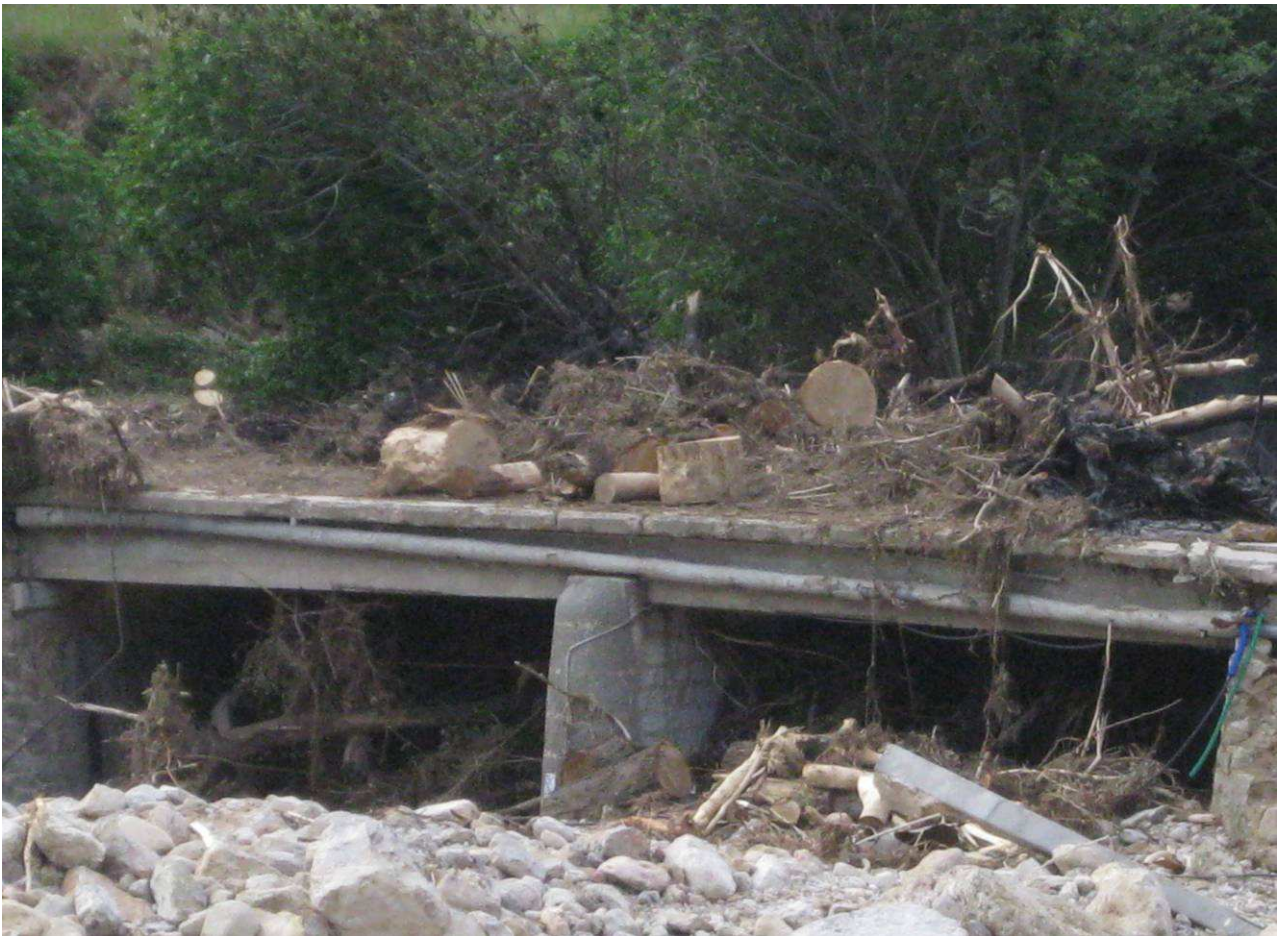
La photo suivante montre le pont qui était totalement colmaté à la fin de la crue (document aimablement transmis par la commune de Châteaudouble) :

Photo 15 : Pont colmaté par les arbres vu d'aval.

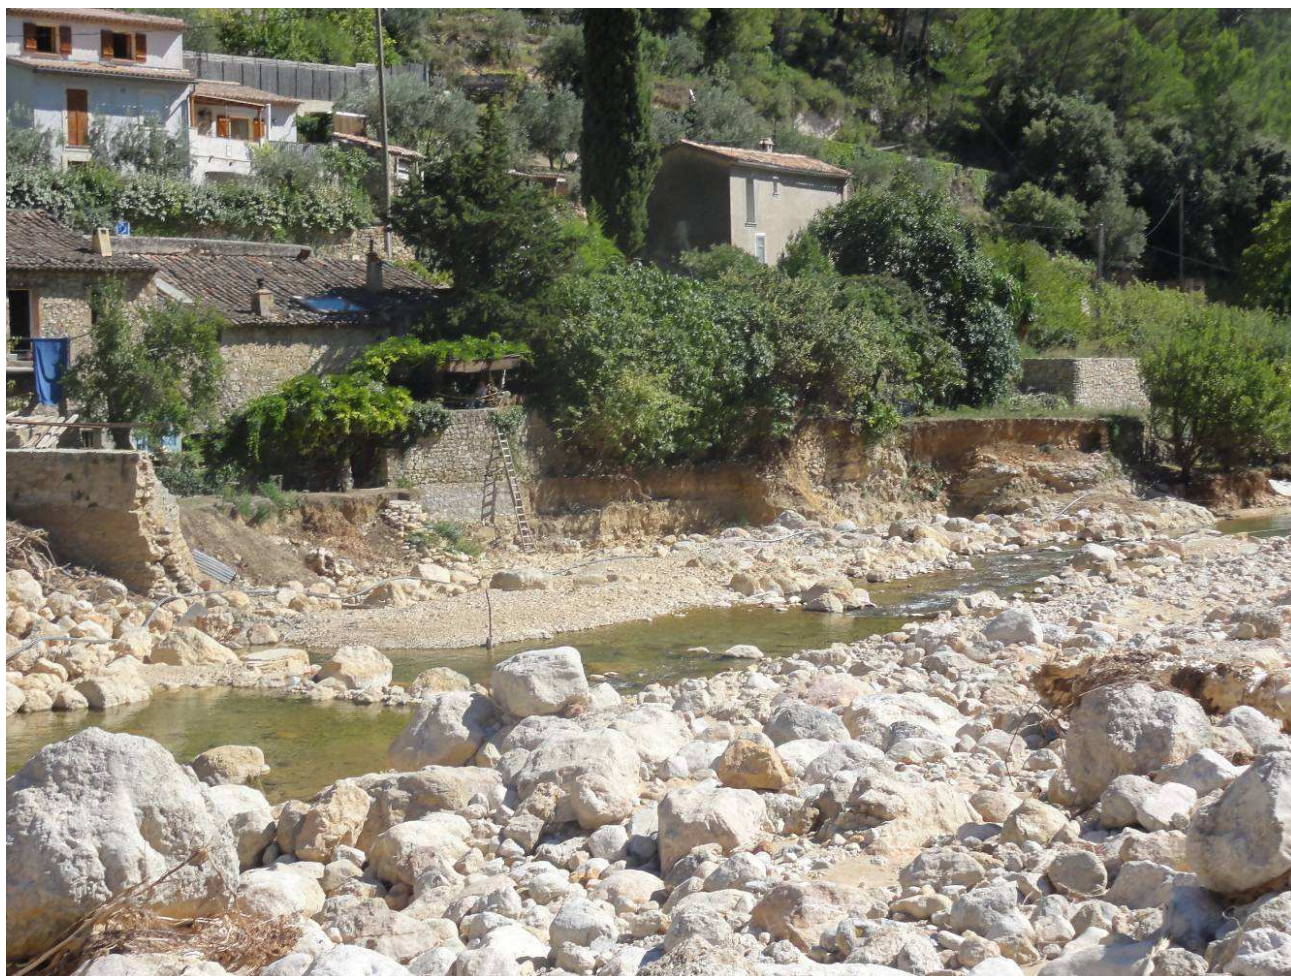
La photo suivante montre le nouveau lit et l'affouillement des bâtiments en rive gauche :

Photo 16 : Nouveau lit en rive gauche en amont de la station d'épuration.

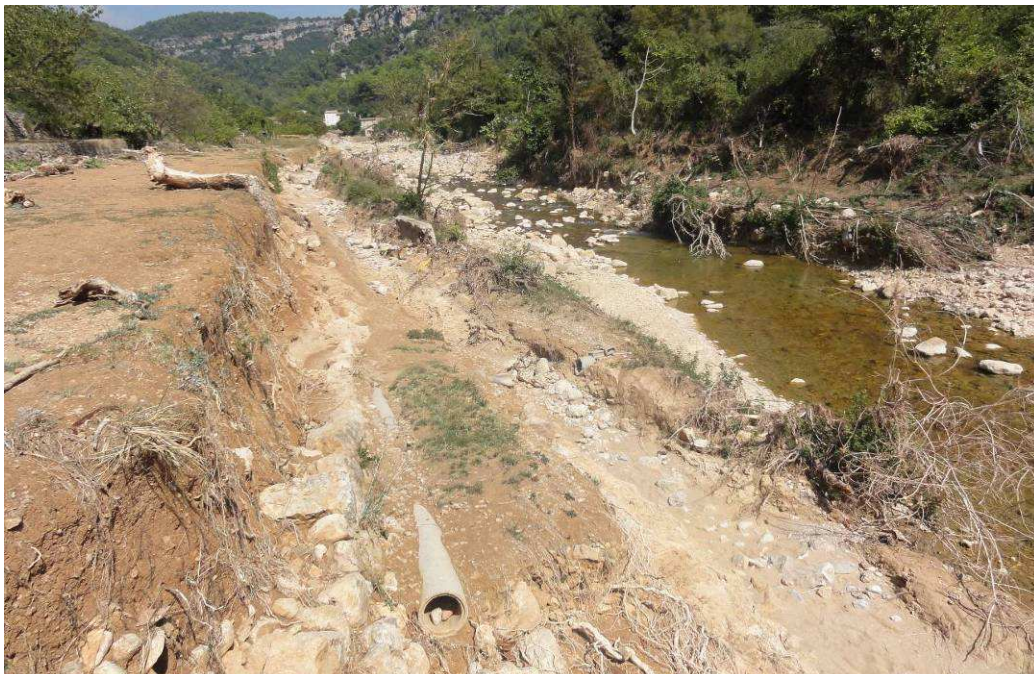
En aval de Rebouillon, le lit reste étroit, à l'image de la vallée. La photo suivante montre l'érosion des ouvrages de la rive droite :

Photo 17 : Érosion des ouvrages en aval de Rebouillon.

Le chemin des Launes suivait le lit de la Nartuby et était légèrement dégradé lors des crues précédentes. Il a été ici fortement dégradé et localement emporté.

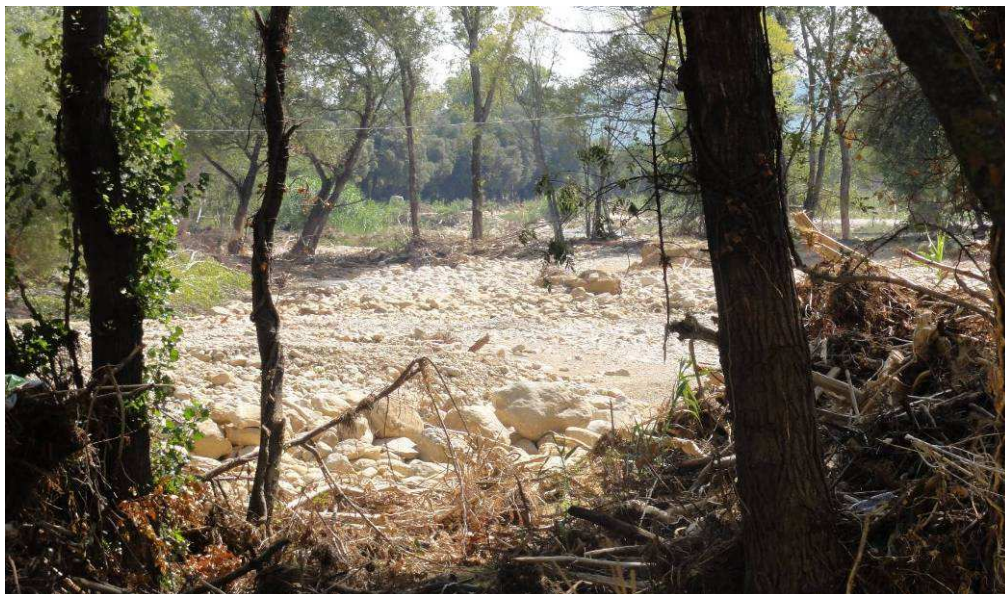
Dans cette zone, les boisements en place, combinés aux apports de bois amont ont formé des embâcles favorisant l'instabilité du tracé en plan du lit. La photo suivante montre un écoulement largement indépendant du lit mineur avec évidemment une destruction généralisée des boisements :

Photo 18 : Large divagation en amont du seuil de la Clappe.

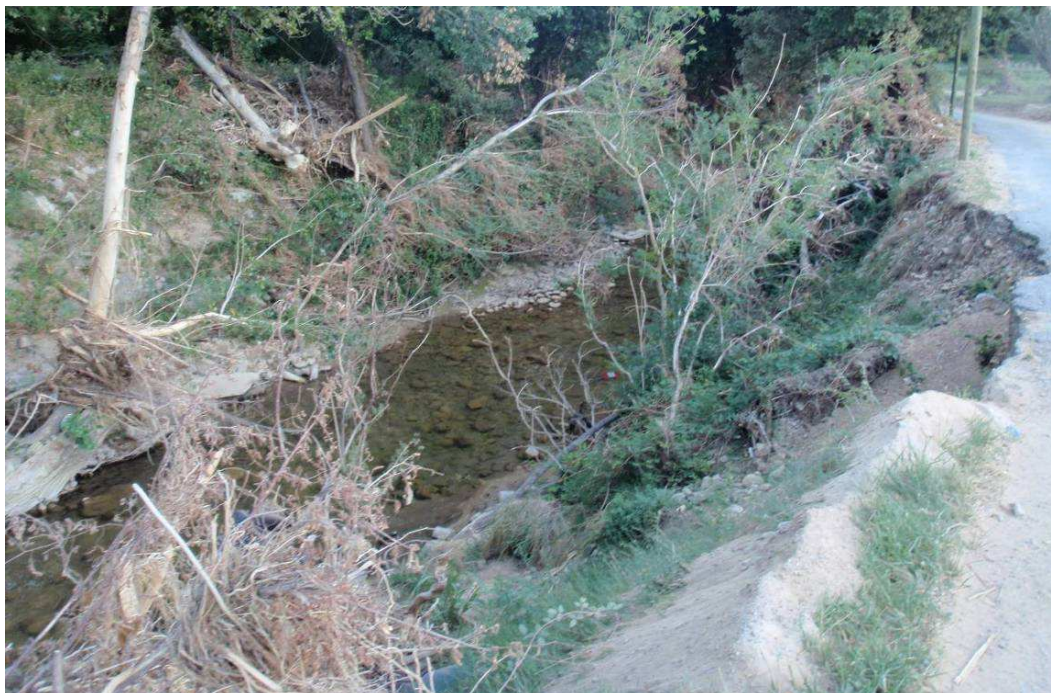
De la Clappe à l'amont du pont d'Aups, le lit mineur est étroit et le lit majeur n'est occupé que par quelques maisons isolées. Une route très secondaire longe la rive droite. Elle a localement été affouillée, comme le montre la photo suivante :

Photo 18 : Lit étroit en amont du pont d'Aups.

Les principales dégradations dans cette zone découlent des érosions de berges qui menacent la route. Deux démarches peuvent être envisagées :

- Dans la mesure du possible, l'implantation de la route en retrait permet d'éviter les dégradations par la Nartuby et la mise en place de protections de berge. Cette solution est préférable par rapport à la rivière mais ne sera vraisemblablement pas possible partout.
- La mise en place de protections de berge - ou localement de reprise en sous œuvre - peut être envisagée. Elle ne devra pas conduire à un rétrécissement du lit et il convient de s'assurer, lorsque la capacité hydraulique paraît faible, qu'un élargissement de la rive opposée sera possible.

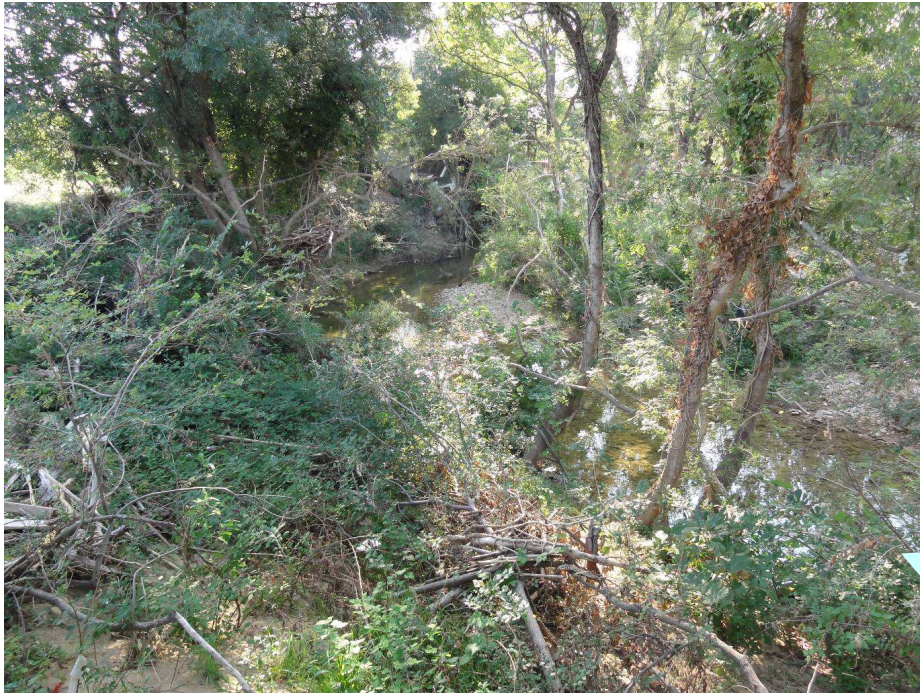
La photo suivante montre le lit très étroit en amont du Petit Plan :

Photo 20 bis : Faible capacité du lit mineur.

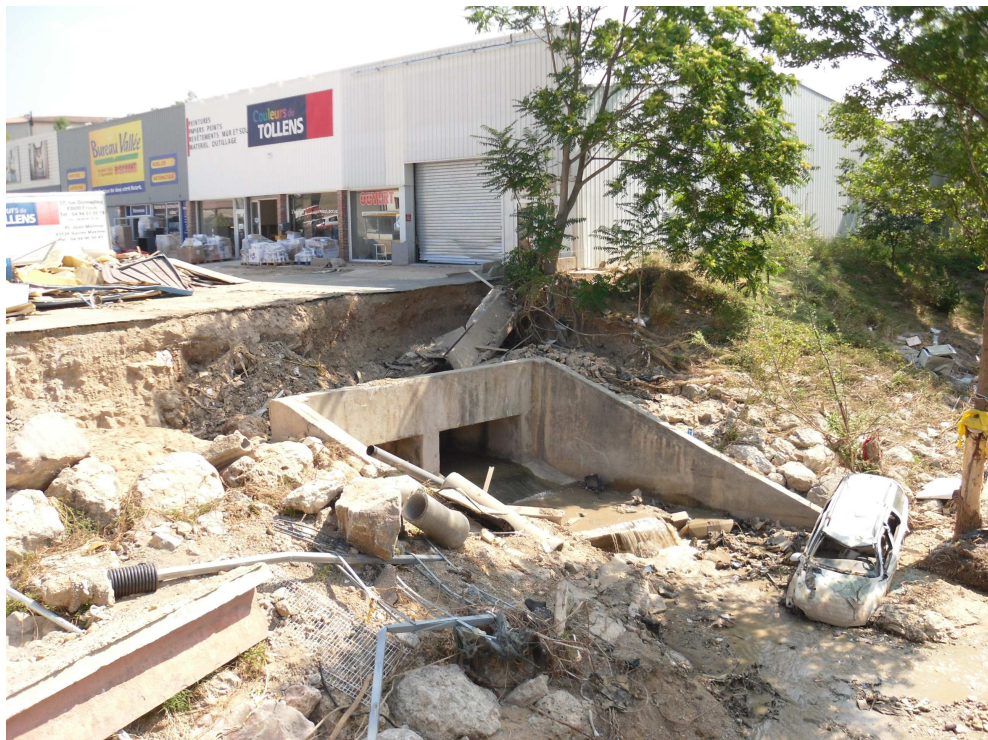
- Les fortes hauteurs d’eau pourraient être dues au rétrécissement du lit majeur en aval; mais dans ce rétrécissement les hauteurs d’eau restent inférieures à celles constatées autour de la maison d’arrêt.
- L’occupation du sol par les bâtiments industriels ou commerciaux laisse peu de place au retour des eaux débordées vers le lit de la Nartuby; on notera cependant le rôle important quoique insuffisant qu’a joué la voie Pompidou dans ce retour des eaux à la Nartuby.
- La berge rive gauche de la Nartuby est très élevée près du pont de la voie Pompidou, ce qui contrarie le retour des eaux dans la rivière. L’érosion de cette berge en aval immédiat du pont de la voie Pompidou démontre que le retour des eaux s’est effectué en créant une chute (par dessus la sortie du collecteur pluvial visible sur la photo) et donc une retenue d’eau en amont.

Photo 21 (DDTM) - Retour des eaux à la Nartuby au droit de la voie Pompidou

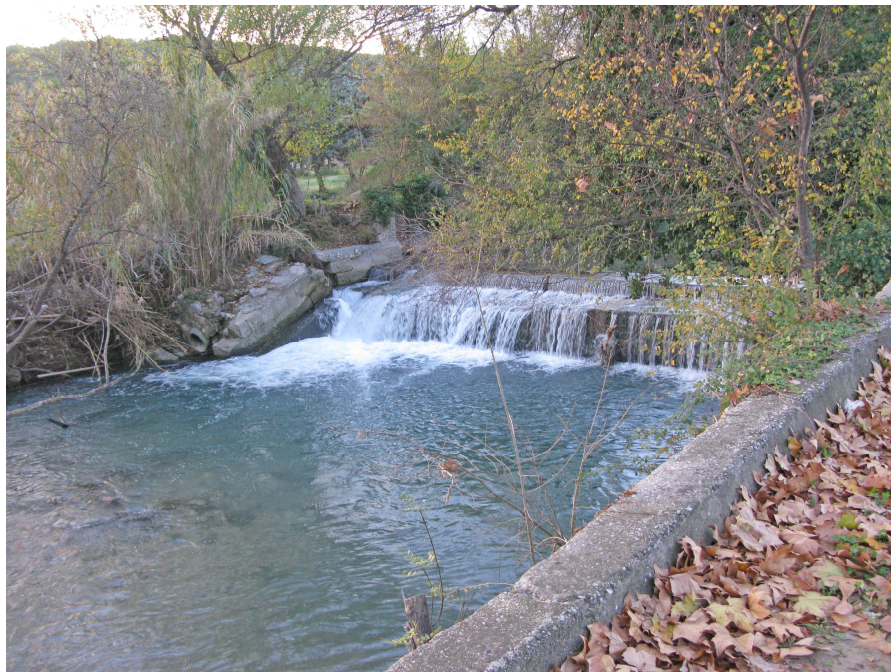
Photo 23 - Seuil de prise d'eau sur la Nartuby en aval du confluent avec la Foux

Aucune amélioration durable de la capacité de la rivière ne peut être espérée tant que la chute (ou remous) créée par ce seuil maintiendra en amont le relèvement des fonds.

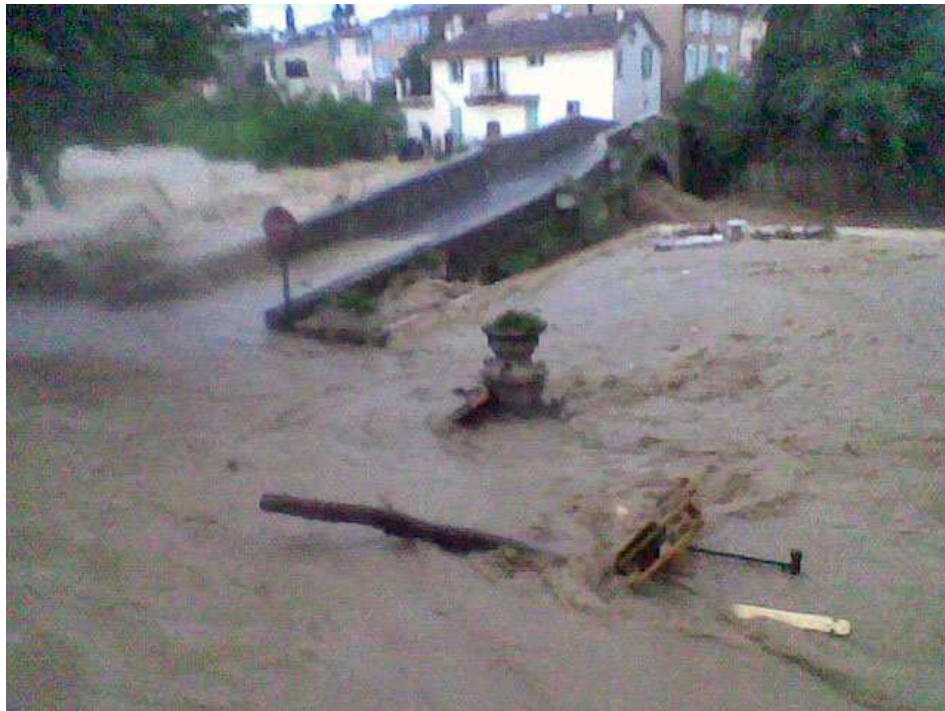
- Les eaux ont enfin buté contre le Pont Vieux, provoquant un surcroît de débit dans l'avenue de la Gare jusqu'à la place de l'Hôtel de Ville. Rappelons que ce même fait s'est produit en 1827, mais nous en ignorons le niveau, la plaque qui en conserve la mémoire a été déplacée et n'est pas une marque du niveau atteint. Il est probable qu'en 1827 tout le débit de cette crue s'est écoulé sous ou près du Pont Vieux, les causes qui ont favorisé les débordements périphériques en 2010 n'existant pas à cette époque.

**Photo 24 - Le Pont Vieux le 15-06-2010 à 23 heures :
déversement sur le parapet amont en rive droite.**

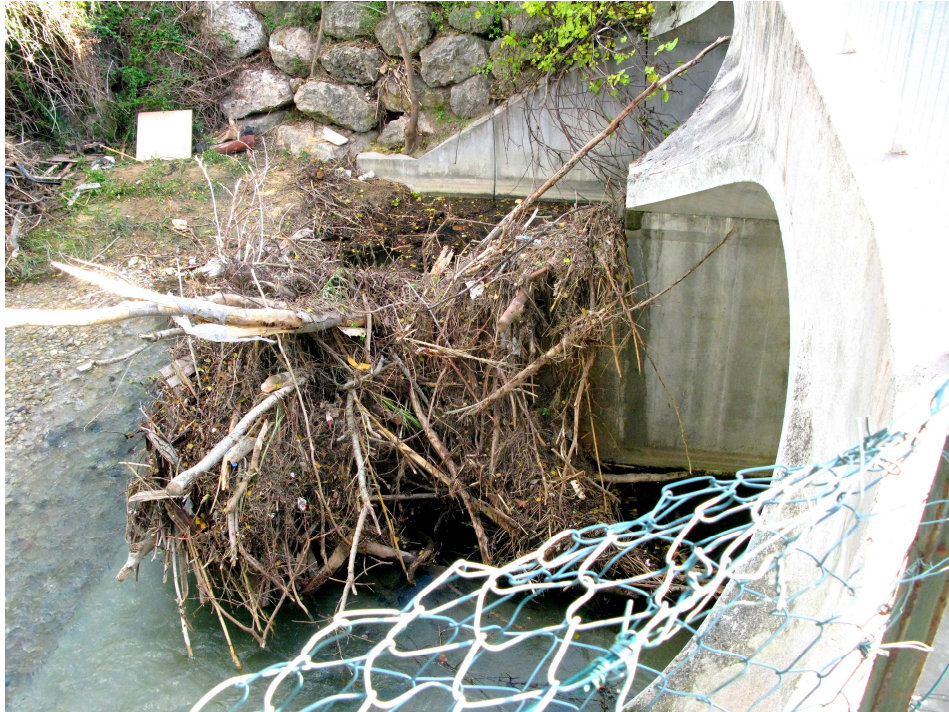
Pour approfondir les causes et notamment les facteurs aggravants de l'inondation, il faut remonter jusqu'au magasin Carrefour. L'examen du plan au 1/5000 indique que ce commerce est implanté sur un terrain remblayé sur 1 m à 1.5 m. Par ailleurs, deux ponts permettant l'accès aux parkings ont été signalés par les études antérieures à la crue comme faisant obstacle à l'écoulement : l'ouvrage amont en raison d'un tablier trop bas et l'ouvrage aval en raison de sa structure constituée de deux buses arches de section insuffisante qui favorisent les embâcles entre les deux buses.

Photo 25 – Accès Carrefour – 2 arches circulaires accumulant les embâcles
