**Conseil Général du Var – Direction de l’Environnement
Service Rivières et Milieux Aquatiques
Syndicat Intercommunal d’Aménagement de la Nartuby**

**Crue du 15-16 juin 2010
Expertise post-crue**

Tome 2

La Nartuby

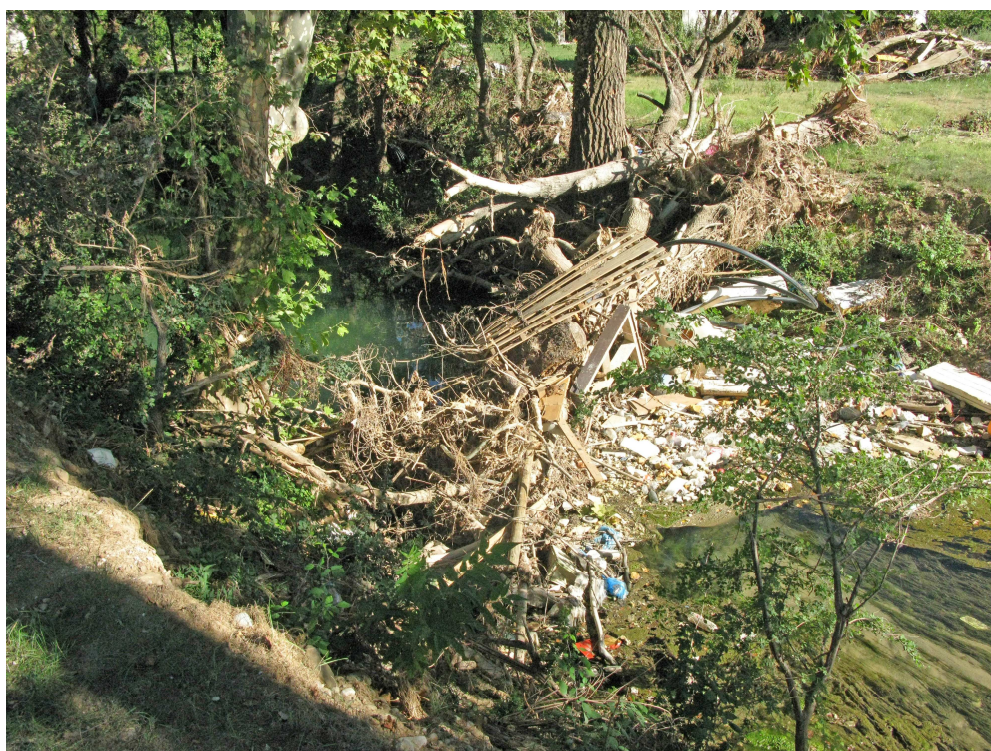
Photo 26 - 30 juin 2010 : embâcle barrant le lit de la Nartuby entre le pont des Incapis et le pont de l'ancienne voie ferrée

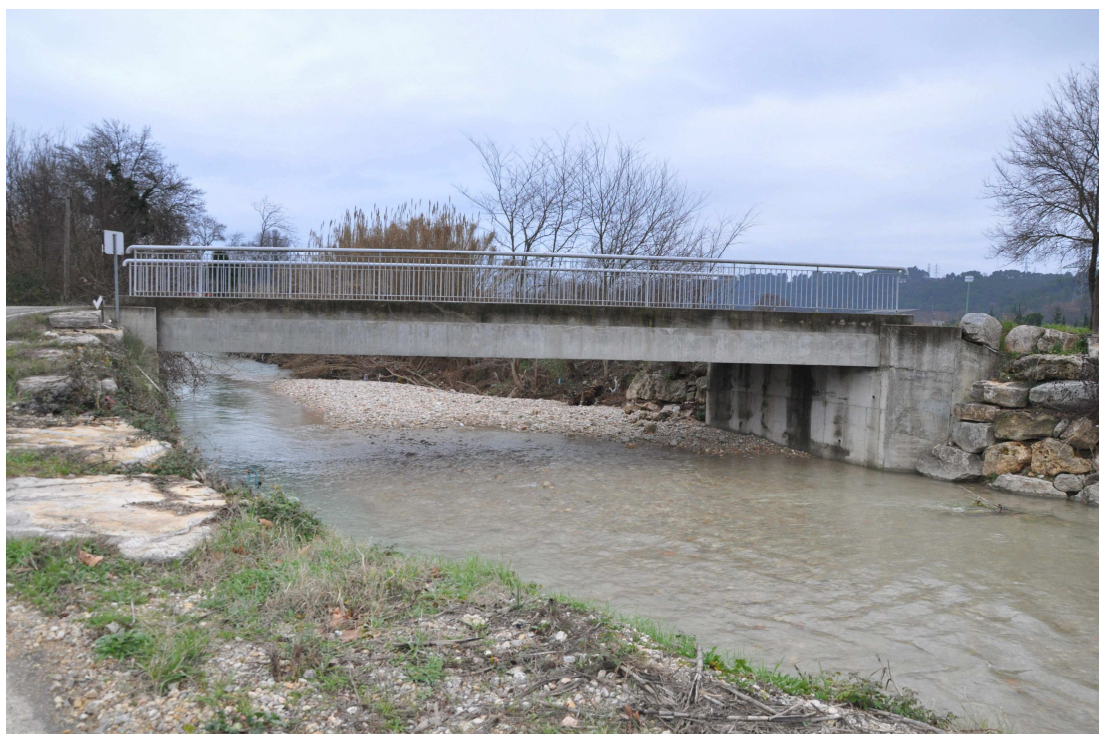
Photo 27 - Nouveau pont Bonhomme à Trans : l'abaissement des fonds consécutif à l'effacement du seuil de la Foux augmentera le tirant d'eau et la capacité d'écoulement, moyennant un contrôle de la stabilité des fondations.

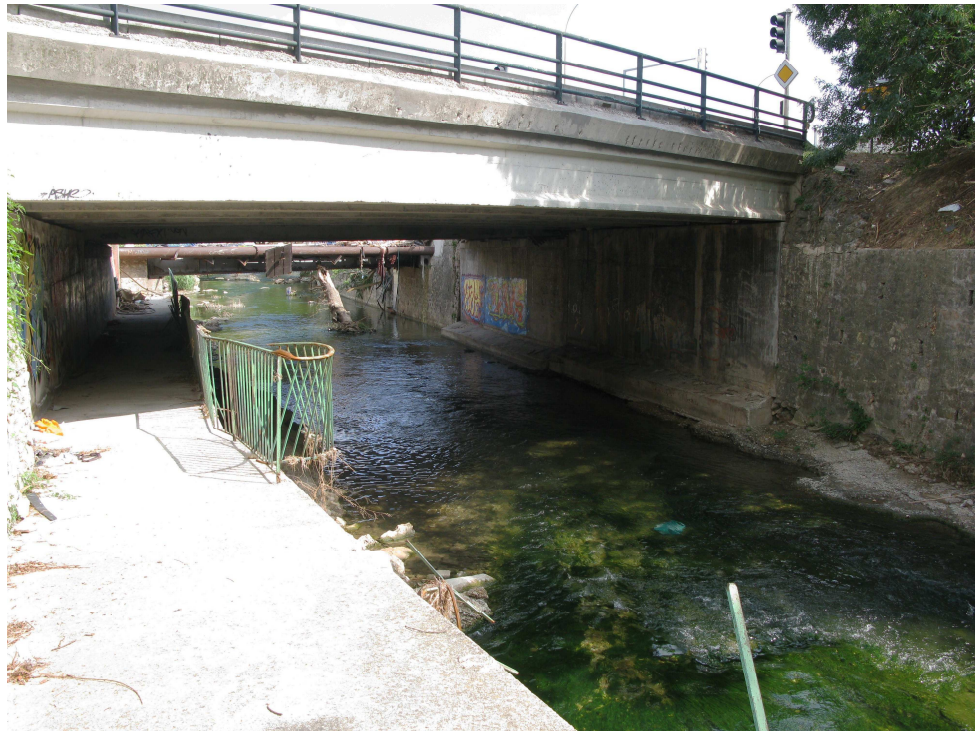
Photo 28 - Voie express à Trans : la passerelle Décathlon et le passage piétons

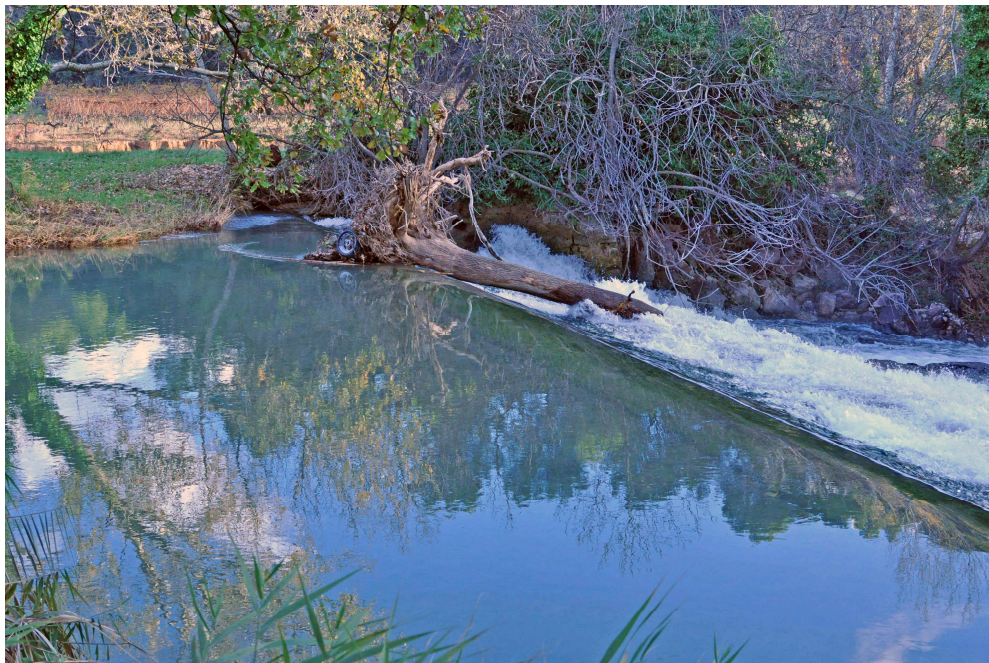
Photo 30 - Seuil de prise d'eau EDF – Au fond, griffe d'érosion provoquée par le contournement en rive gauche

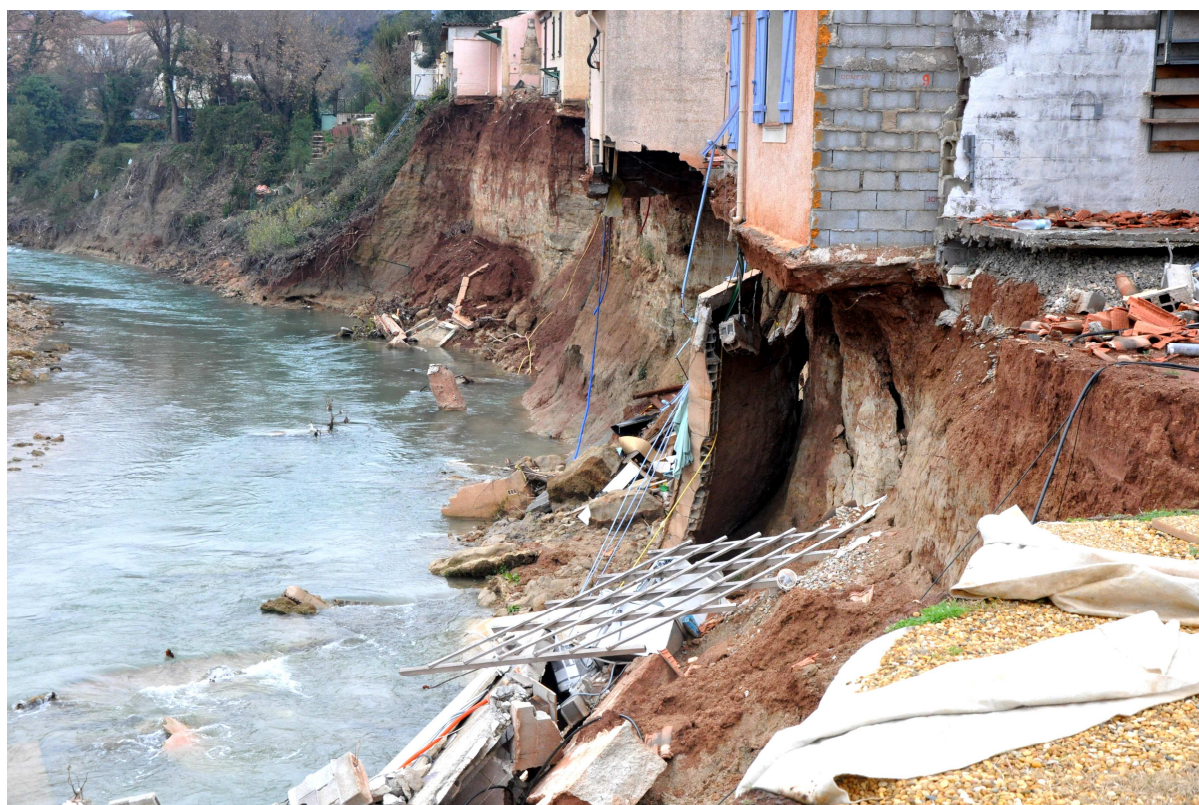
Photo 32 - Vue d'aval : maison effondrée au premier plan

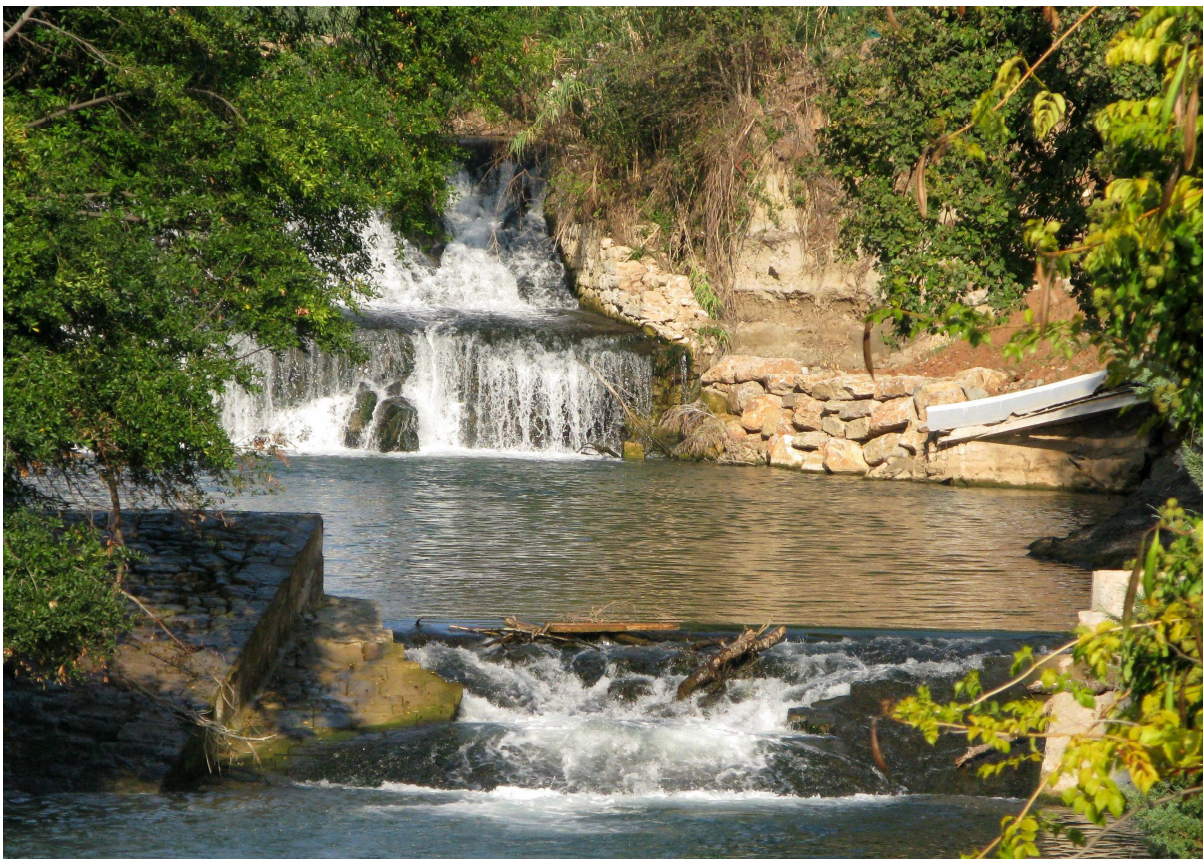
Photo 33 - Les cascades du moulin des Serres vues du vieux pont

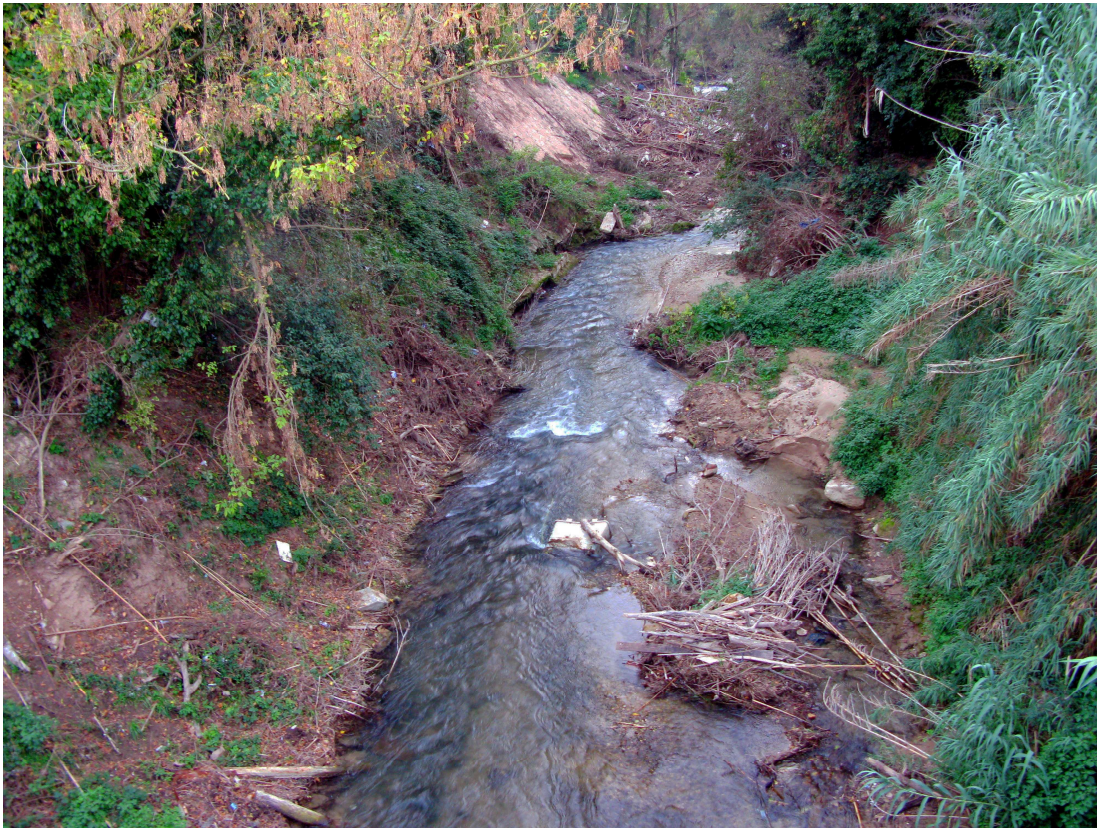
Photo 34 - Lit de la Nartuby au Muy en aval de la voie ferrée
