**Conseil Général du Var – Direction de l’Environnement
Service Rivières et Milieux Aquatiques
Syndicat Intercommunal d’Aménagement de la Nartuby**

**Crue du 15-16 juin 2010
Expertise post-crue**

Tome 2

La Nartuby

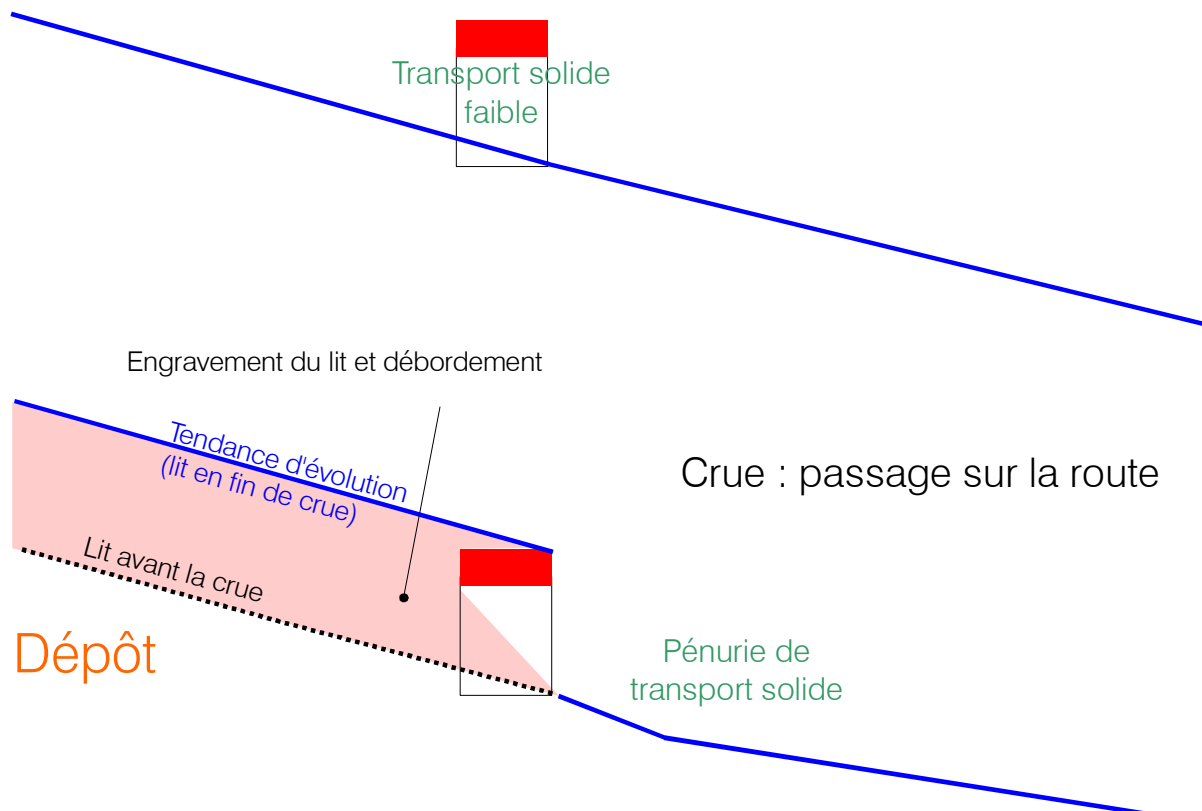
Figure 4 : Dépôt en amont d'un dalot lors des crues.

Évidemment, tous les matériaux qui comblent le lit doivent être curés pour restaurer le passage sous l'ouvrage après la crue.

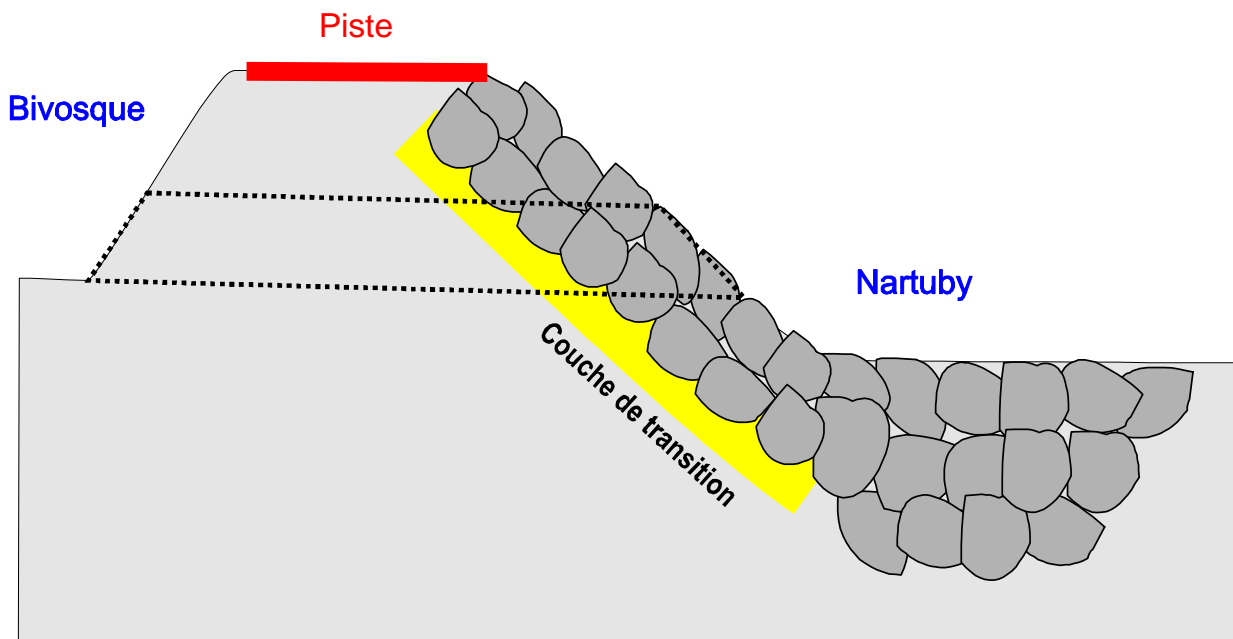
En aval, la Nartuby divague faiblement dans un fond de vallée sans enjeux importants. La RD 955 pourrait être érodée en cas de nouvelle forte crue, mais la probabilité paraît trop faible pour justifier une intervention généralisée, forcément lourde et coûteuse.

La figure suivante est une coupe schématique de cette intervention :

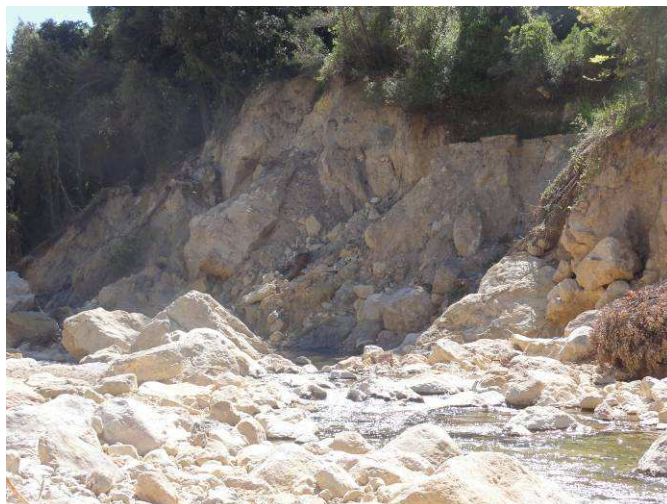
Cette photo illustre le comportement dans les gorges avec l'érosion ponctuelle de tous les terrains disponibles.

L'ampleur des érosions montre le caractère exceptionnel de cette crue.

Photo 13 : Affouillement du canal rive droite.

Concernant le rétablissement du canal rive droite deux solutions sont envisageables :

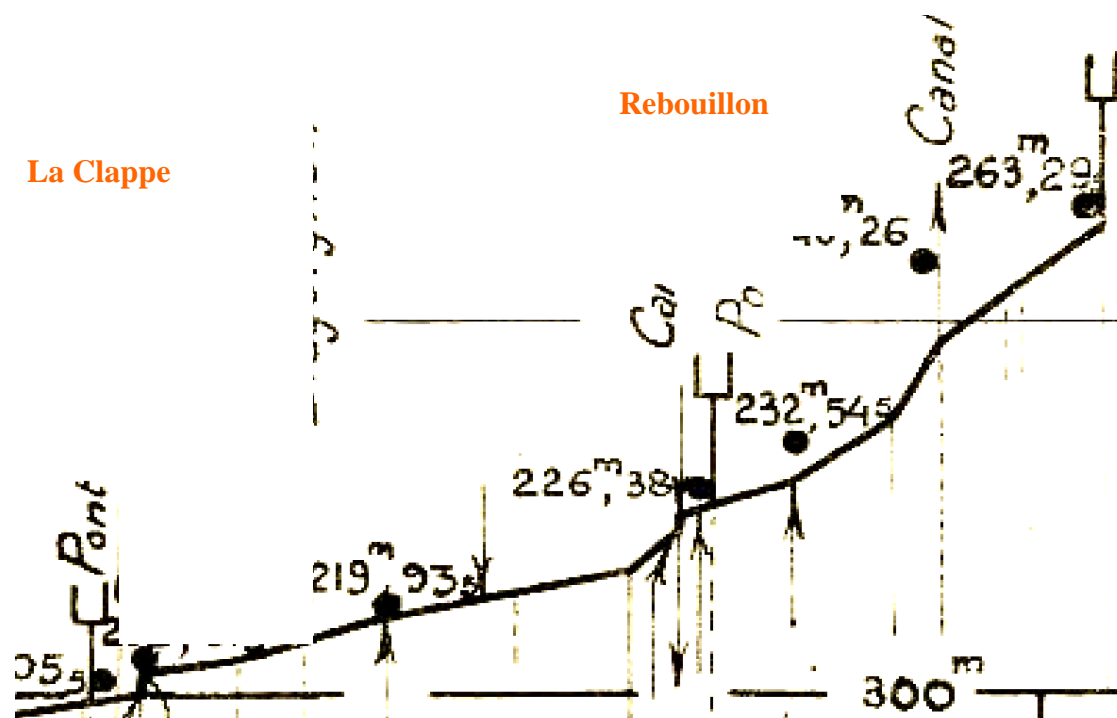
Figure 6 : Profil en long depuis le pont des Clappes jusqu'à l'amont de Rebouillon.

La pente amont est proche de 3 % alors qu'elle excède à peine 1 % en aval. Cette réduction de pente est évidemment favorable au dépôt de matériaux.

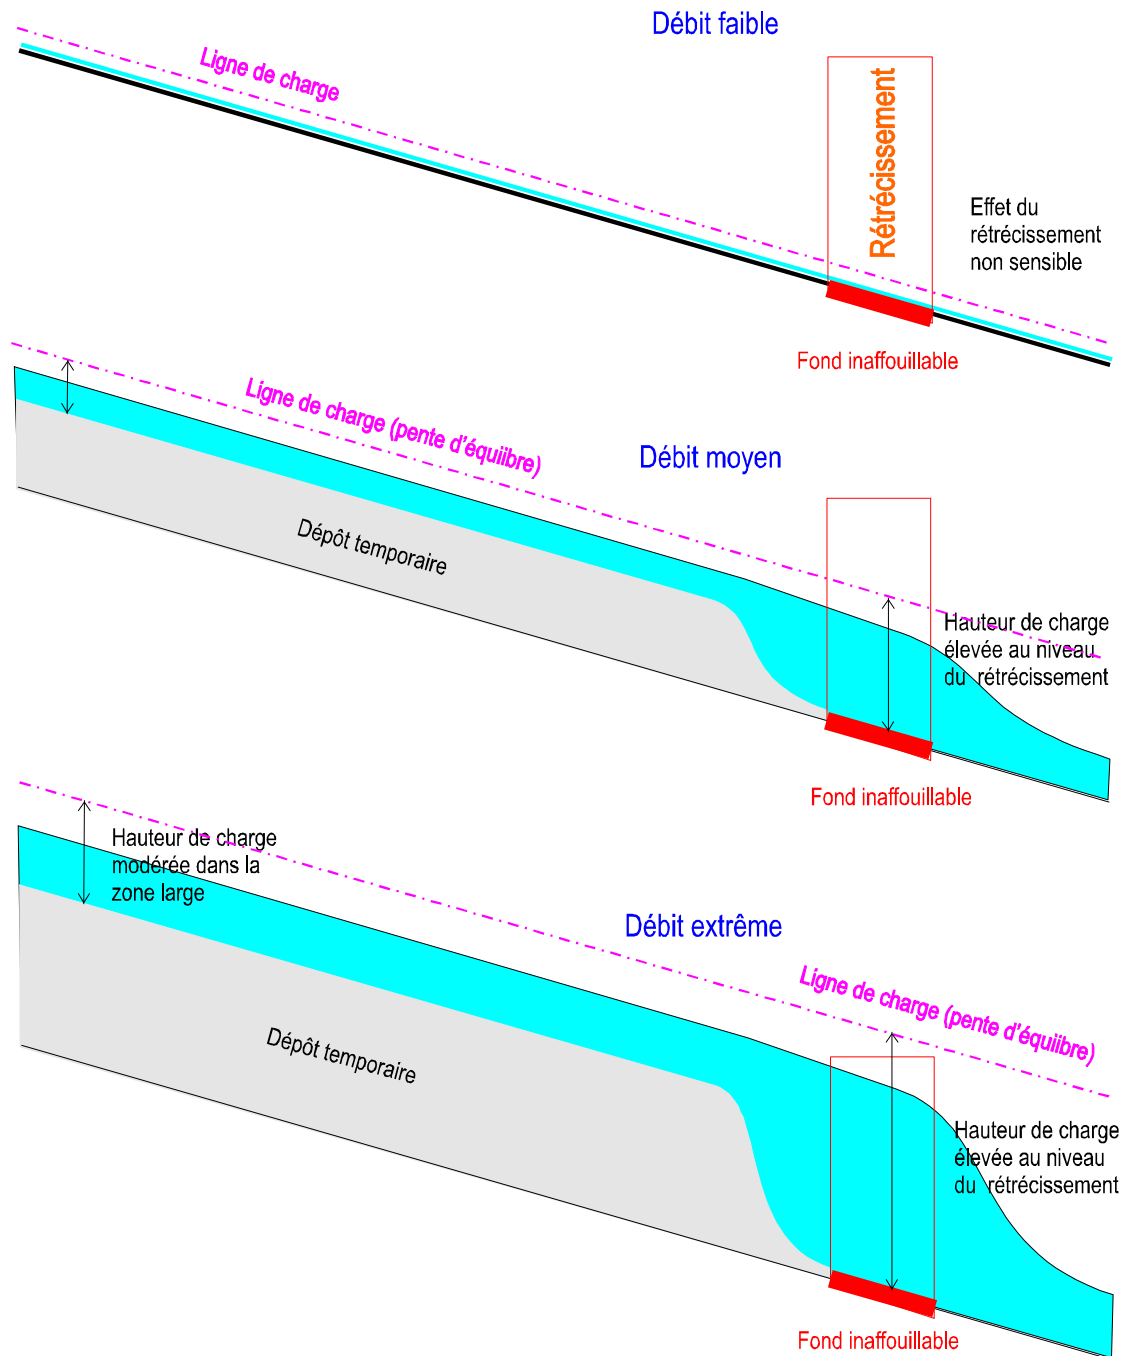
Figure 7 : Dépôt temporaire en amont d'un rétrécissement inaffouillable.

Cette figure montre le comportement dans une zone de rétrécissement pour différents débits.

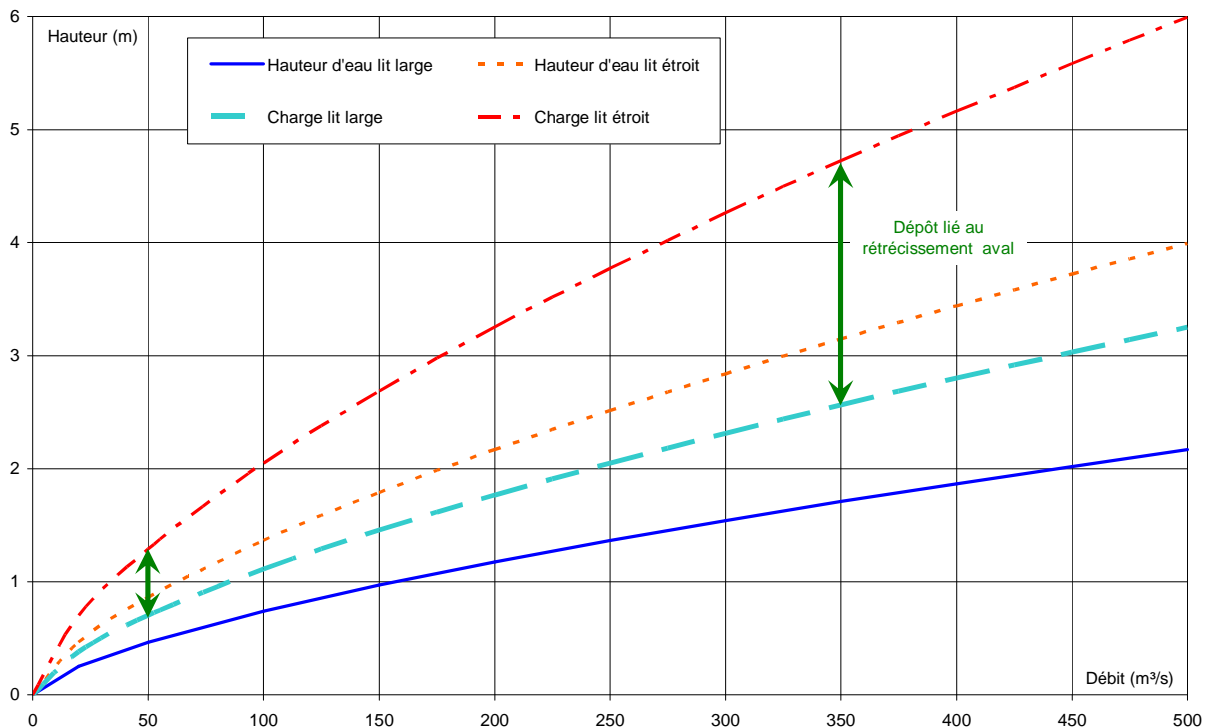
Figure 8 : Calcul de la hauteur d'eau et de charge pour deux largeurs différentes.

Pour un débit faible, ce calcul montre que le décalage des charges est modéré (environ 60 centimètres pour un débit de 50 m³/s). Le calcul majore ici beaucoup le phénomène en considérant que, même pour un débit aussi réduit, toute la largeur du lit amont est utilisée par l'écoulement. Dans les faits, l'écoulement amont reste concentré dans un ou plusieurs bras et le décalage de charge est très faible.

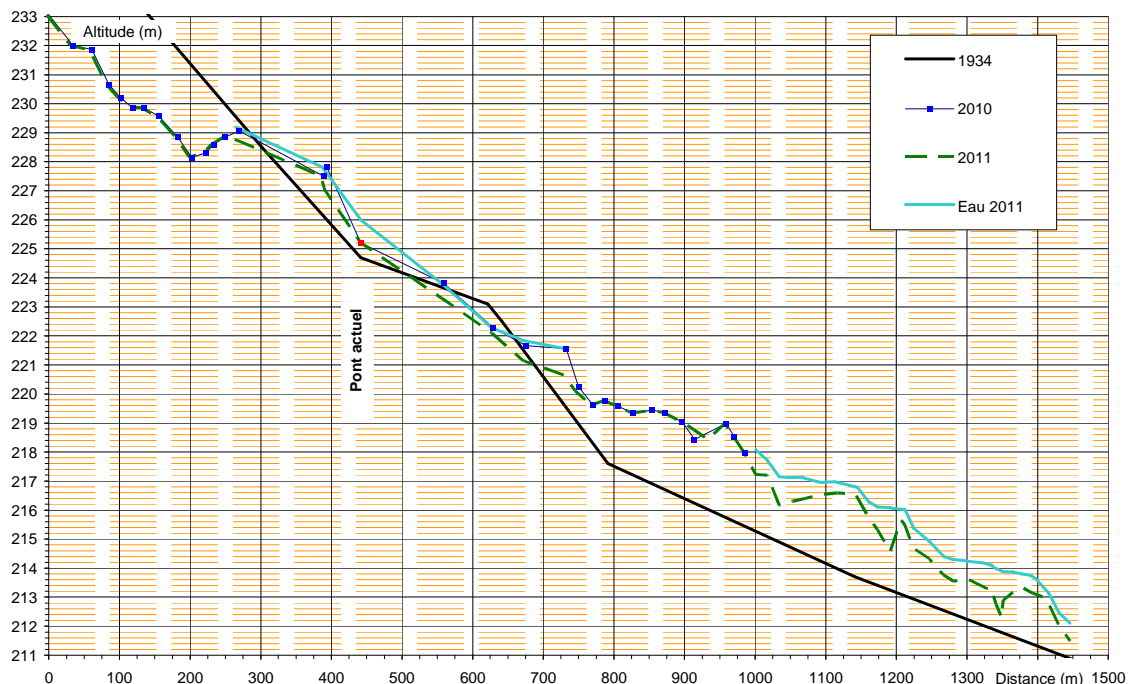
Figure 9 : Comparaison des profils en long disponibles.

- Au niveau du pont, seul point de calage, les niveaux n'ont pas beaucoup changé même si le lit actuel passe aujourd'hui à gauche du pont. L'engravement serait de l'ordre du mètre.
- En amont, les niveaux sont difficilement comparables à cause d'un espacement excessif des points du levé de 1934 qui explique un niveau particulièrement élevé, mais peu crédible.
- En aval, le lit se serait engravé de 2 à 3 mètres. Ce résultat paraît cependant très exagéré.

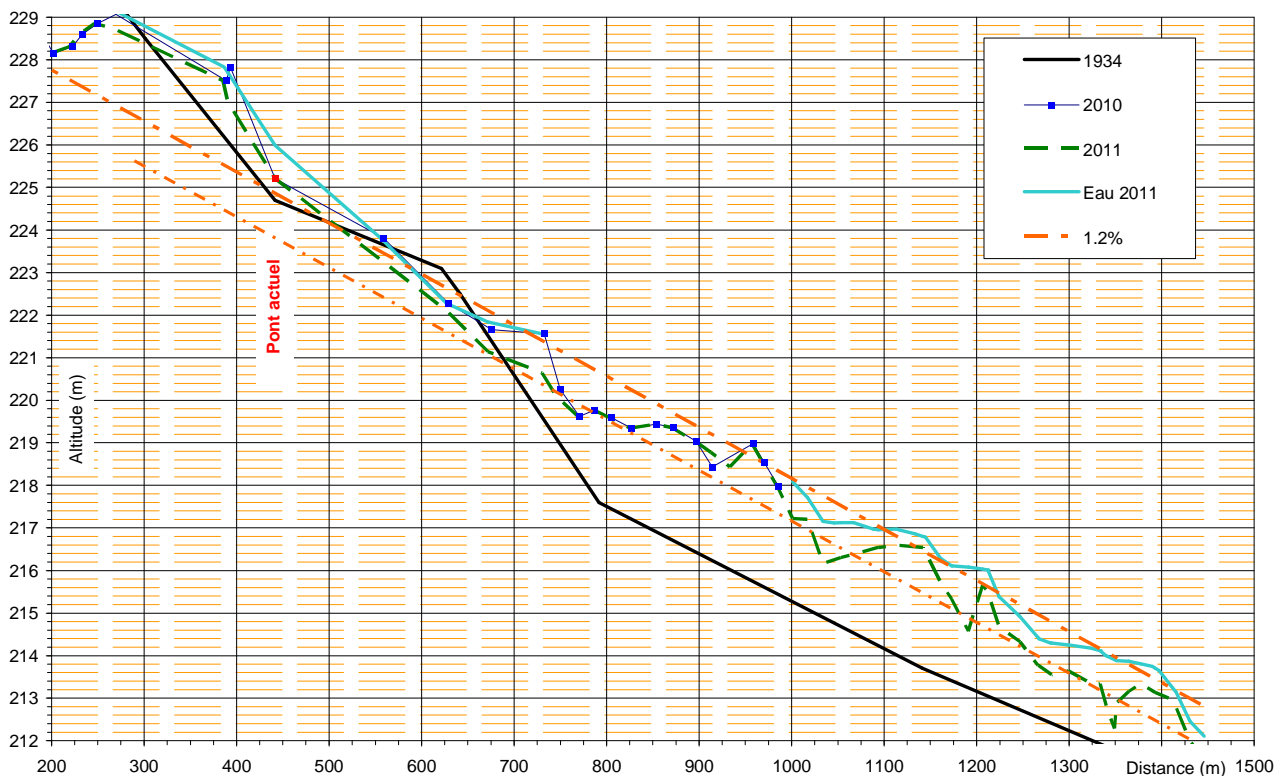
Figure 10 : Analyse des pentes en aval.

La pente a été reportée sur la pente aval actuelle. Elle correspond remarquablement bien à la pente qui s'est formée naturellement dans ce tronçon. Cela valide l'interprétation de la pente indiquée dans le profil en long de 1934. La crue de 2010 ne serait donc pas exceptionnellement chargée en matériaux.

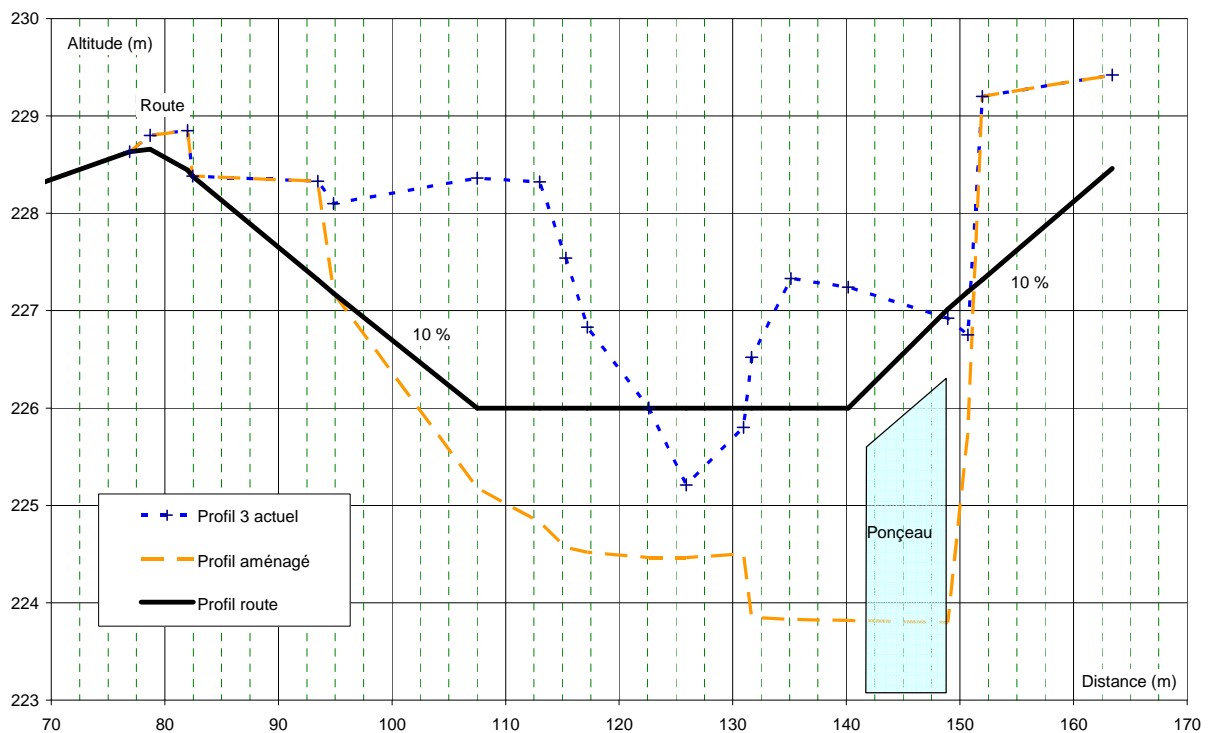
Figure 11 : Profil en travers avant et après aménagement.

- ✓ Niveau du lit actuel (en rive droite, c'est le niveau du fond en amont du pont qui est représenté).
- ✓ Niveau de la chaussée avec les rampes d'accès à 10 %. A titre indicatif, un ponceau, d'une portée de 7 mètres environ, est indiqué le long de la rive droite. Ce graphique montre que la pente des rampes d'accès est une forte contrainte. En effet, en rive gauche, la descente dans le lit commence dès le raccordement avec la route de desserte du village. En rive droite, le raccordement impose une reprise de la chaussée au delà du levé du profil transversal. Sur les berges, la route sera encaissée par rapport au terrain.
- ✓ Niveau du lit après aménagement, en aval immédiat de la route. Il s'agit alors de maximiser la section, même si la route constitue l'élément limitant. D'autre part, il est nécessaire de prévoir la restauration du lit aval le long de la rive droite.

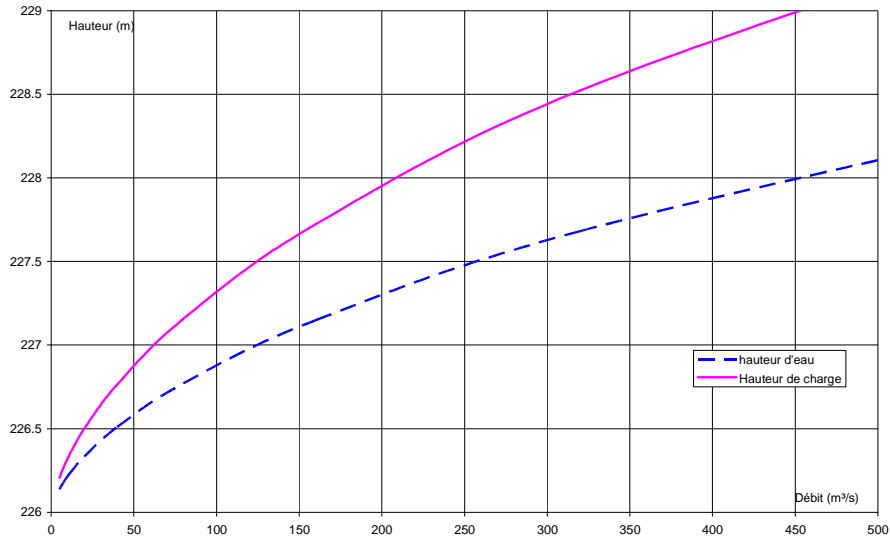
Figure 12 : Capacité de la section au droit de la route.

Ce graphique montre que la cote de la rive gauche, proche de 228.5 m d'altitude, est à peine suffisante pour permettre l'écoulement d'une crue de l'ampleur de celle de 2010 (environ 400 m³/s) ; mais les risques de débordement paraissent faibles pour une crue centennale de l'ordre de 300 m³/s.

Ainsi, la largeur relativement modérée du lit et la faible hauteur de la rive gauche imposent une pente des rampes d'accès de 10 %.

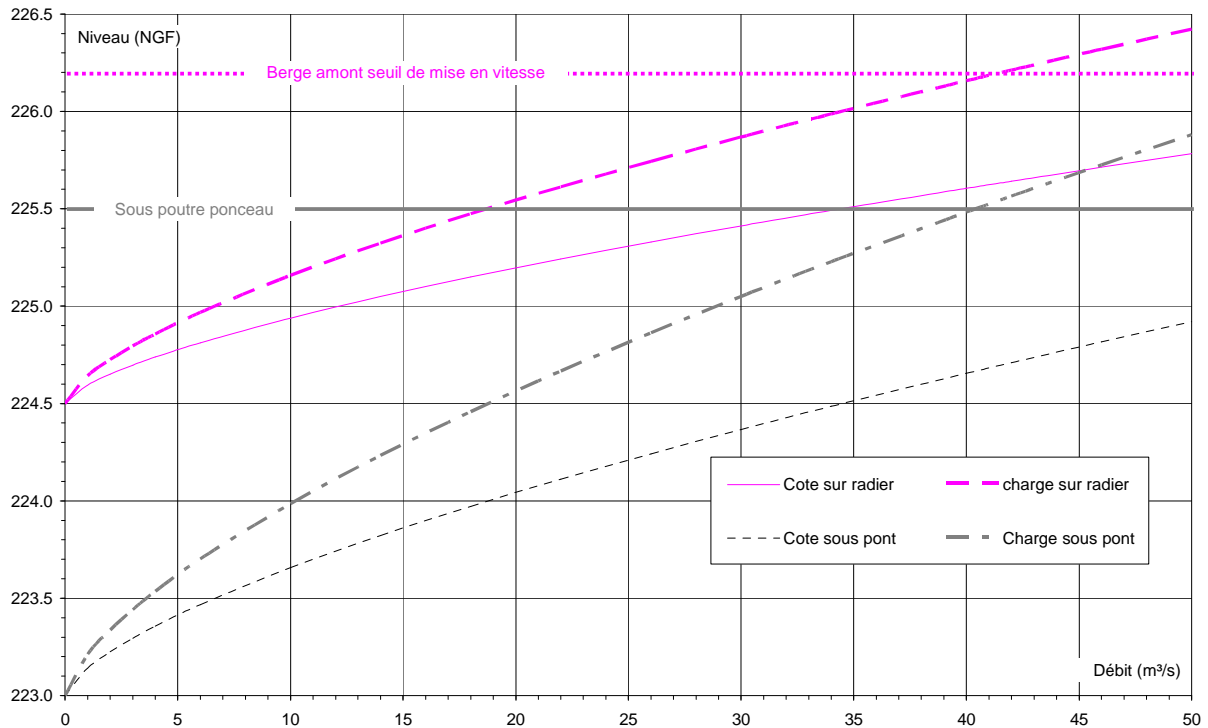
Figure 15 : Loi hauteur débit sous le ponceau et sur la crête du seuil.

Si la prise d'eau devait être reconstruite à Rebouillon (une reconstruction en aval du village paraît préférable), elle pourrait être implantée sur ce seuil, soit avec une prise "par en dessous" en aval immédiat de la crête du seuil, soit par une prise d'eau classique en amont. Une vanne est alors nécessaire pour assurer un auto-curage. Il faut que cette vanne ne constitue pas un obstacle à l'écoulement des crues.

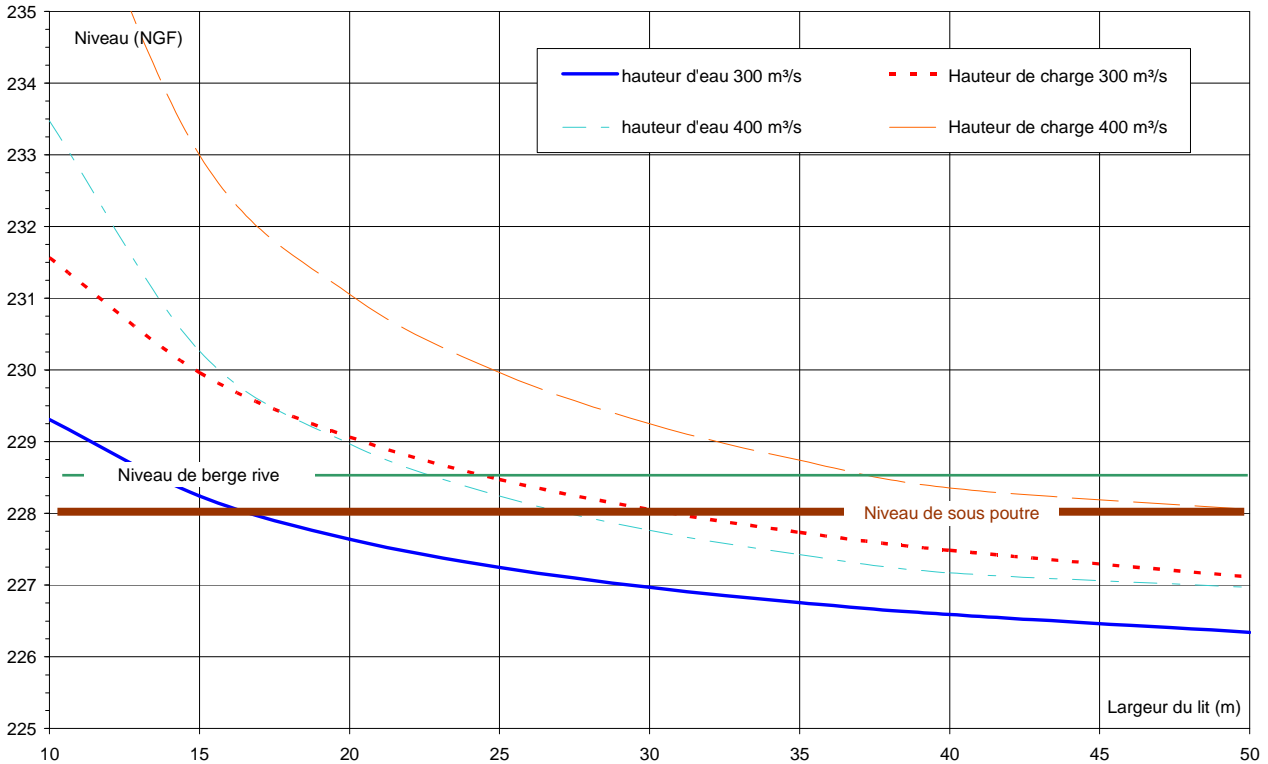
Figure 17 : Relation entre hauteur et largeur sous l'ouvrage.

La poutre d'un pont d'une trentaine de mètres de portée présente couramment une épaisseur de l'ordre de 1.5 à 2 mètres. Même en admettant une montée de la route de 1 mètre pour passer sous le pont, il paraît très difficile de caler la sous poutre au dessus de 228.0 NGF.

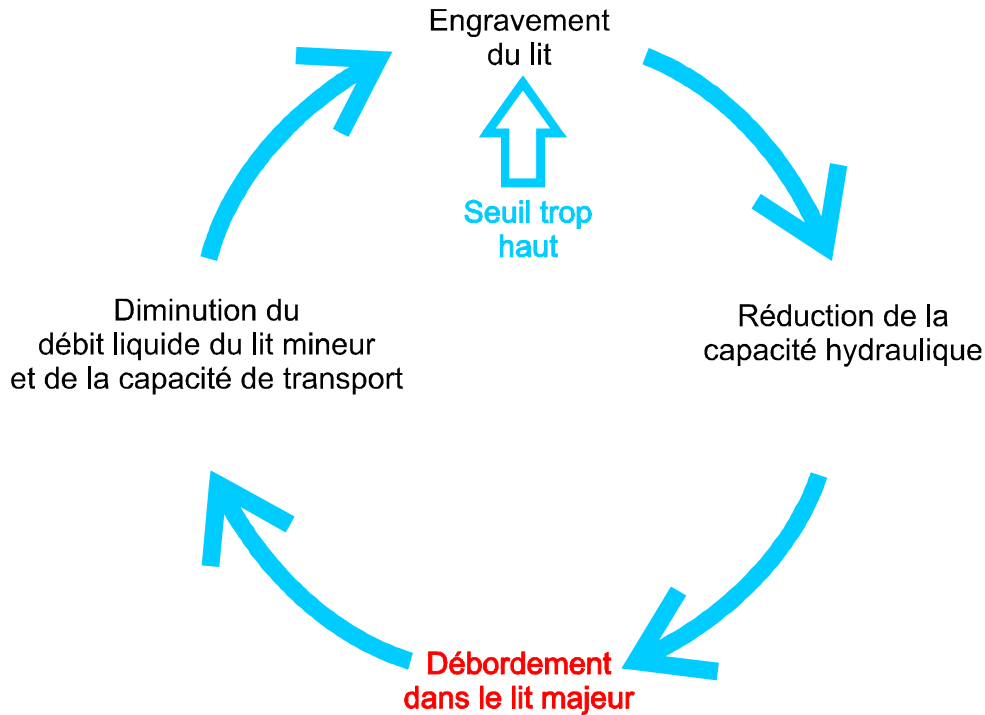
Le seuil de la Clappe permet, avec celui de Rebouillon, l'alimentation du canal de Draguignan. Il présente une hauteur proche de 2.5 mètres... ce qui entraîne une remontée des niveaux du lit en amont. Ce seuil amorce un cercle vicieux comme le montre le graphique suivant :

Figure 20bis : Dépôt temporaire en amont d'un rétrécissement.

Ainsi, une très forte fraction du débit a débordé lors de la crue en direction du hameau de la Clappe et le lit mineur a été peu sollicité. Cependant, le dépôt s'est étendu vers l'amont, probablement jusqu'à la pisciculture, voire au delà ; ce point devra évidemment être analysé avec l'aide d'un levé du profil en long.

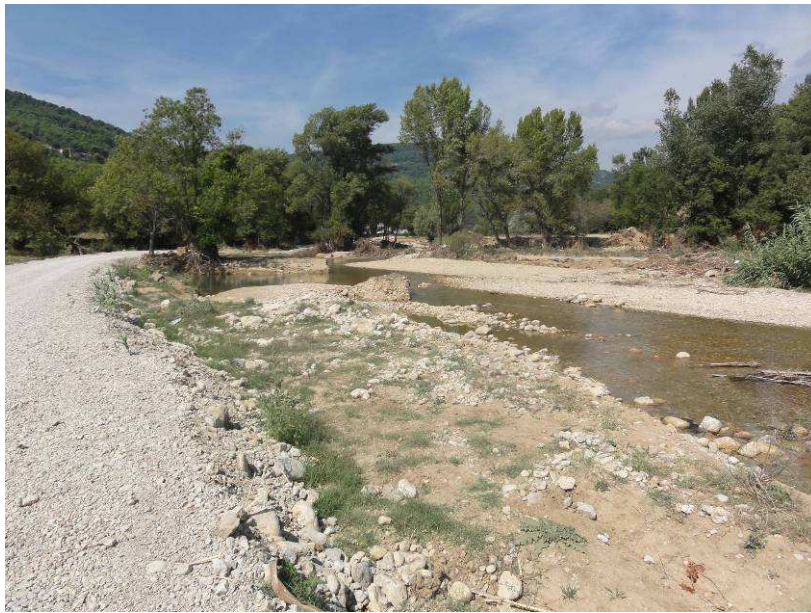
Le seuil de la Clappe a donc une influence qui s'étend largement en amont. La photo page suivante montre le lit avec sa très faible capacité en amont du seuil.

Photo 19 : Réduction de la capacité du lit en amont du seuil de la Clappe.

Le débordement ayant été très important, le seuil n'a été que peu sollicité lors de la crue. Il est globalement en bon état. La question de sa reconstruction - ou sa suppression - est cependant posée si l'on souhaite éviter des débordements trop fréquents dans la partie amont.

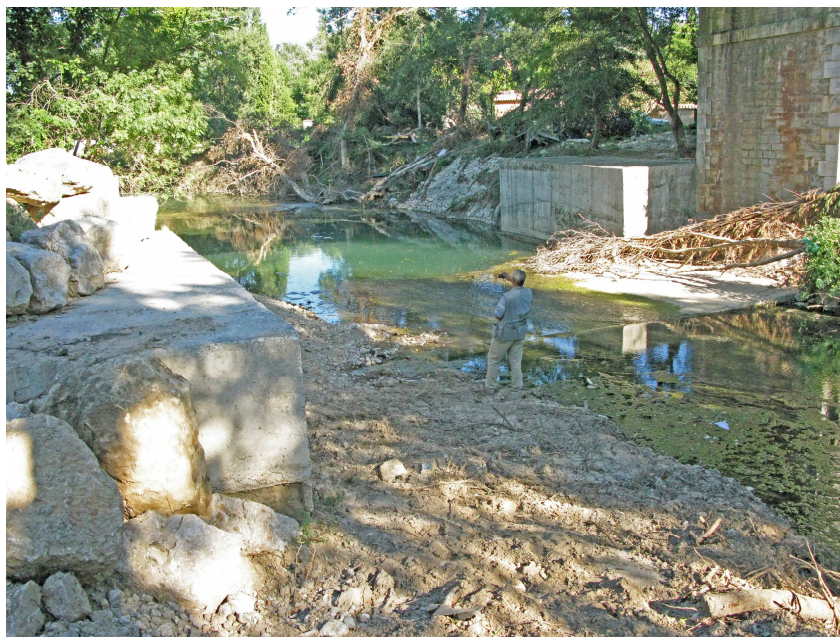
Photo 22 - Seuil et rétrécissement au pont de l'ancienne voie ferrée

- Le remblai de l'ancienne voie ferrée a constitué en juin 2010 un obstacle majeur à l'écoulement de la crue : la perte de charge près du bord gauche (côté ville) a dépassé 2 m : l'étude Sogreah de 1997 affichait déjà une telle dénivelée pour un débit bien inférieur. La section du pont a été rétrécie par deux caissons en béton qui ont limité la capacité de l'ouvrage.

L'augmentation de section du pont de l'ancienne voie ferrée sur la Nartuby devra être envisagée s'il s'avère lors des études d'avant projet que la ligne d'eau objective que nous avons définie ne peut être atteinte. Elle pourra comporter le recul des plots bétonnés rétrécissant la

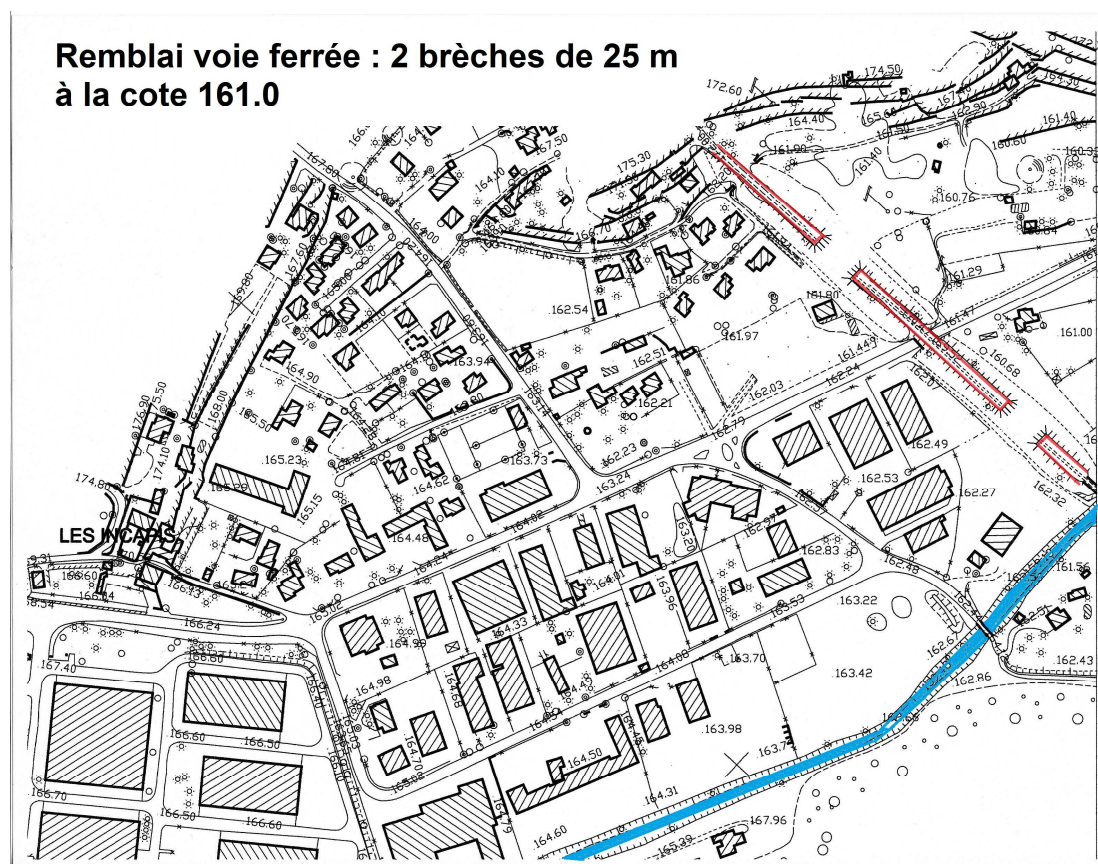
Figure 26 – ouverture du remblai de l'ancienne voie ferrée

Cette action a pour objet l'abaissement de plus de 1 m du niveau des crues débordantes à l'amont de l'ancienne voie ferrée autour du boulevard Mermoz. Elle ne se substitue pas à l'accroissement de capacité du lit mineur que nous avons évoqué et qui était déjà proposé dans le contrat de rivière 2007-2010. Deux brèches de 25 m chacune seront arasées au niveau du terrain naturel en aval. La remise en service de la voie impliquerait la création d'ouvrages de décharge, mais ceux ci pourraient être de dimensions moindres grâce à l'adoption de sur-profondeurs.

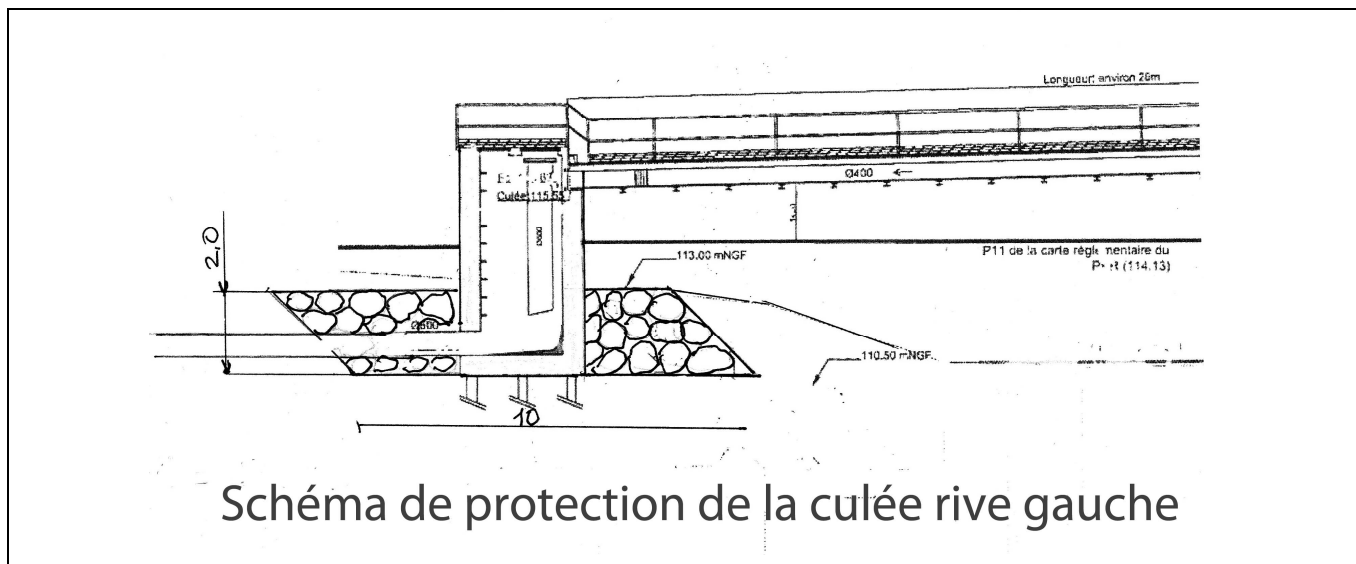
La protection de la culée définie par Sogreah est constituée d'un perré en quart de cône classique fondé sur une banquette parafouille. Considérant les débits élevés écoulés dans le lit majeur rive gauche, nous craignons que cette protection soit sollicitée par l'arrière, ce qui pourrait amener la mise à nu du tube en retrait de la culée. Il serait préférable à notre avis de considérer une protection par banquette analogue à celle constituée autour des piles de pont en rivière, cette banquette pouvant être submergée sans dommage.

Figure 28 – Passerelle PISANI : protection de la culée rive gauche

L'esquisse ci dessous montre ce que pourrait être une telle protection : la banquette en enrochements libres aurait une épaisseur de 2 m entre les cotes 111 et 113 et une surface rectangulaire de 100 m² : le poids des blocs serait de 100 à 1000 kg, avec un poids médian supérieur à 300 kg.

L'avant projet Veolia a chiffré à 524 K€ le montant des travaux, les enrochements de protection de la culée n'apparaissant pas dans cette estimation; nous estimons cette protection avec notre variante à 16 K€.

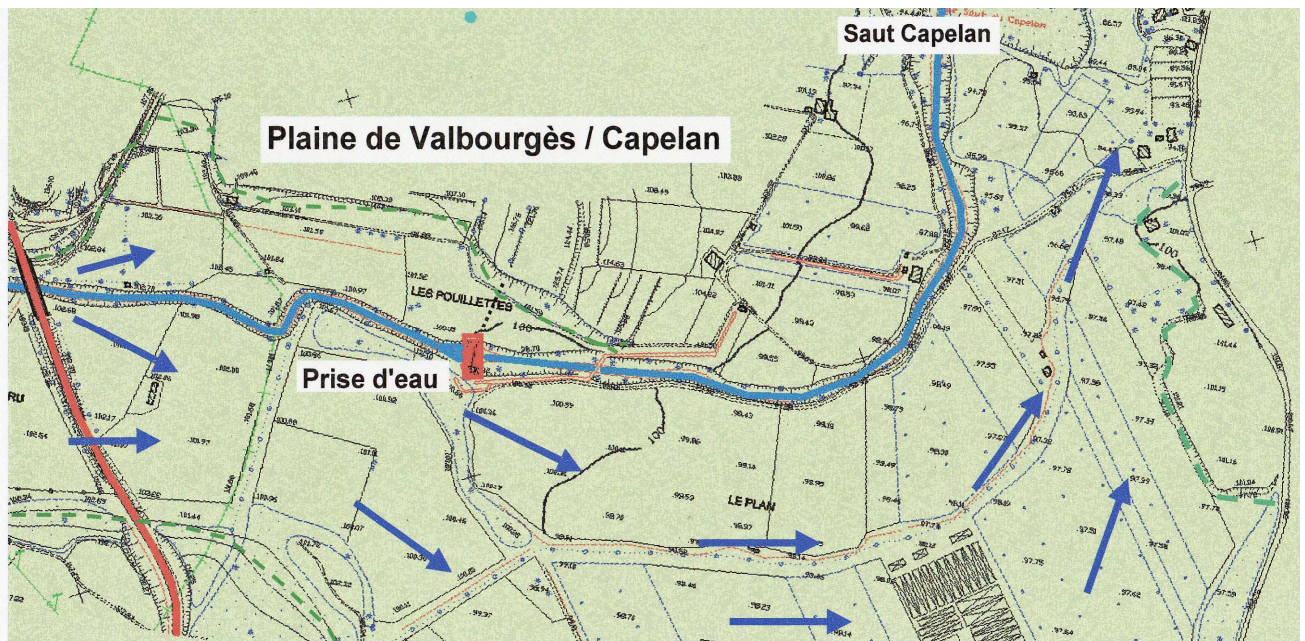
Lors de la crue de juin 2010, le lit de la Nartuby en aval du seuil de prise d'eau aurait été capable d'écouler la totalité du débit de la crue si la capacité du seuil de prise d'eau l'avait permis. Mais les débordements de la plaine en amont rive droite de la prise d'eau ont trouvé un large lit majeur en dépression le long du bord droit de la plaine qui a maintenu un écoulement sur une hauteur d'eau de l'ordre de 1 mètre jusqu'aux premières maisons de la Motte (schéma ci dessous). Le retour des eaux débordées s'est effectué en aval du saut du Capelan en incisant fortement le talus terminal.

Figure 34 - Schéma des écoulements débordants dans la plaine à Valbourgès

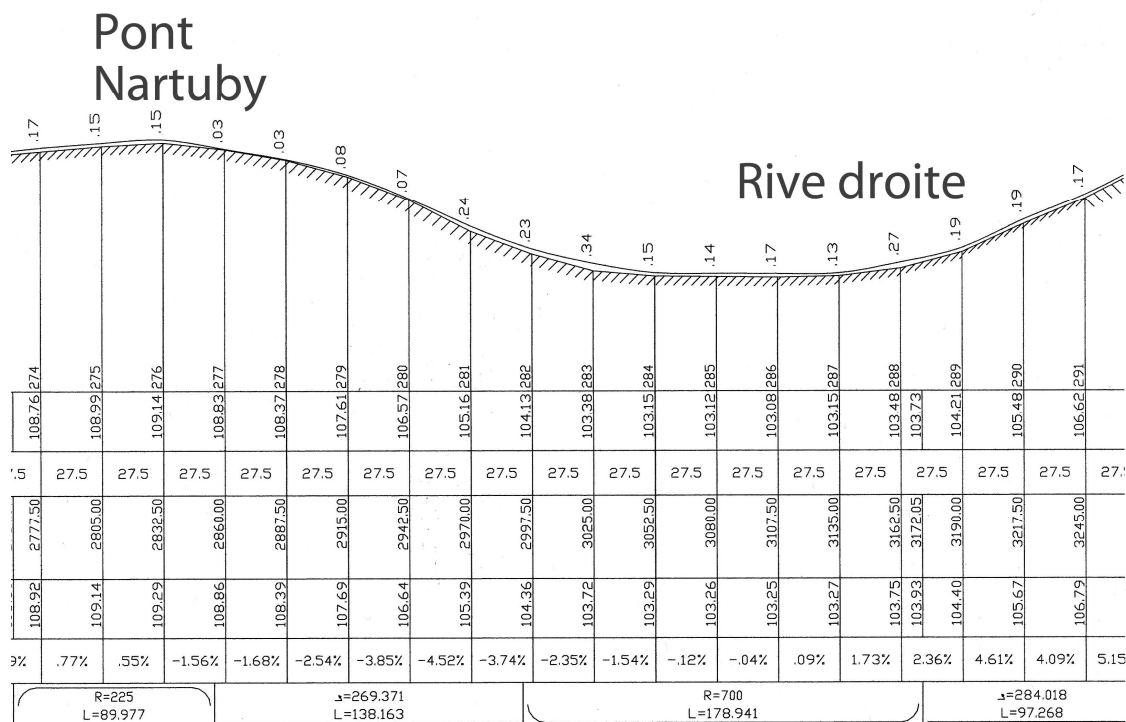
Le profil en long de la route à la traversée de la vallée de la Nartuby transmis par le Conseil Général montre un point bas en rive droite à la cote 103.25 NGF sur 80 m de longueur et une longueur de 220 m environ sous la cote 205.0 NGF.

La cote du point bas est inférieure au niveau de la crue de 2010 relevé par EGIS EAU en aval immédiat du pont, soit 103.47 NGF, mais le niveau de la crue en amont de la route ne nous est pas connu.

Figure 35 - Extrait du profil en long de la RD54 à la traversée de la Nartuby

Si le débordement doit être évité, même pour une crue multi-séculaire comme la crue de juin 2010, il suffira d'exhausser le remblai rive droite pour le mettre hors d'eau pour une telle crue. Il en résultera pour les crues exceptionnelles une surélévation des niveaux en amont qui ne devrait pas être dommageable et qui ralentira un peu la propagation de la crue. Rappelons que seule une étude globale de la propagation peut juger de l'opportunité de ce

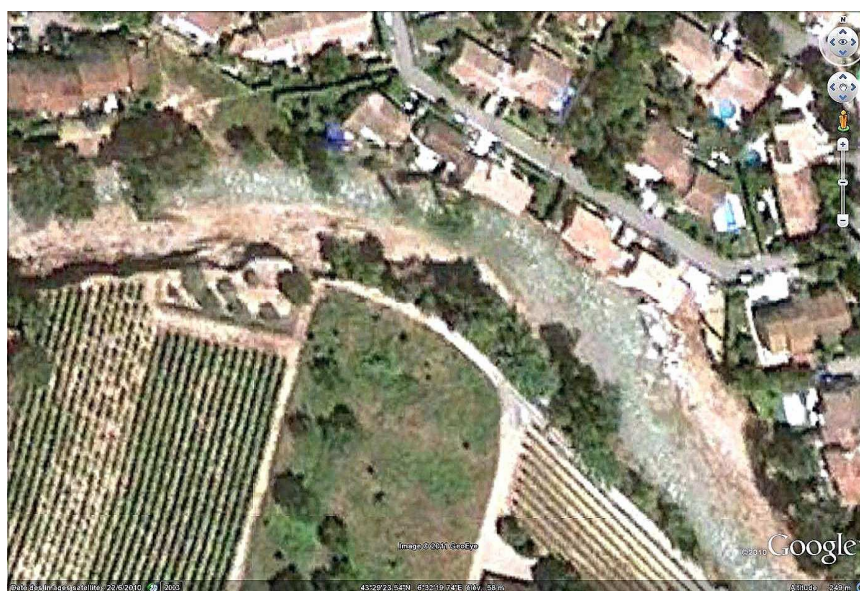
Faute de mieux, la reproduction du document publié par Google Earth permet de voir l'élargissement du lit dans le coude en regard de la largeur amont.

En équilibre instable à la verticale du talus, plusieurs maisons devront être détruites.

Photo 31 - La Motte – lotissement du Pigeonnier le 22 juin 2010 - Image 2011 Geoeye

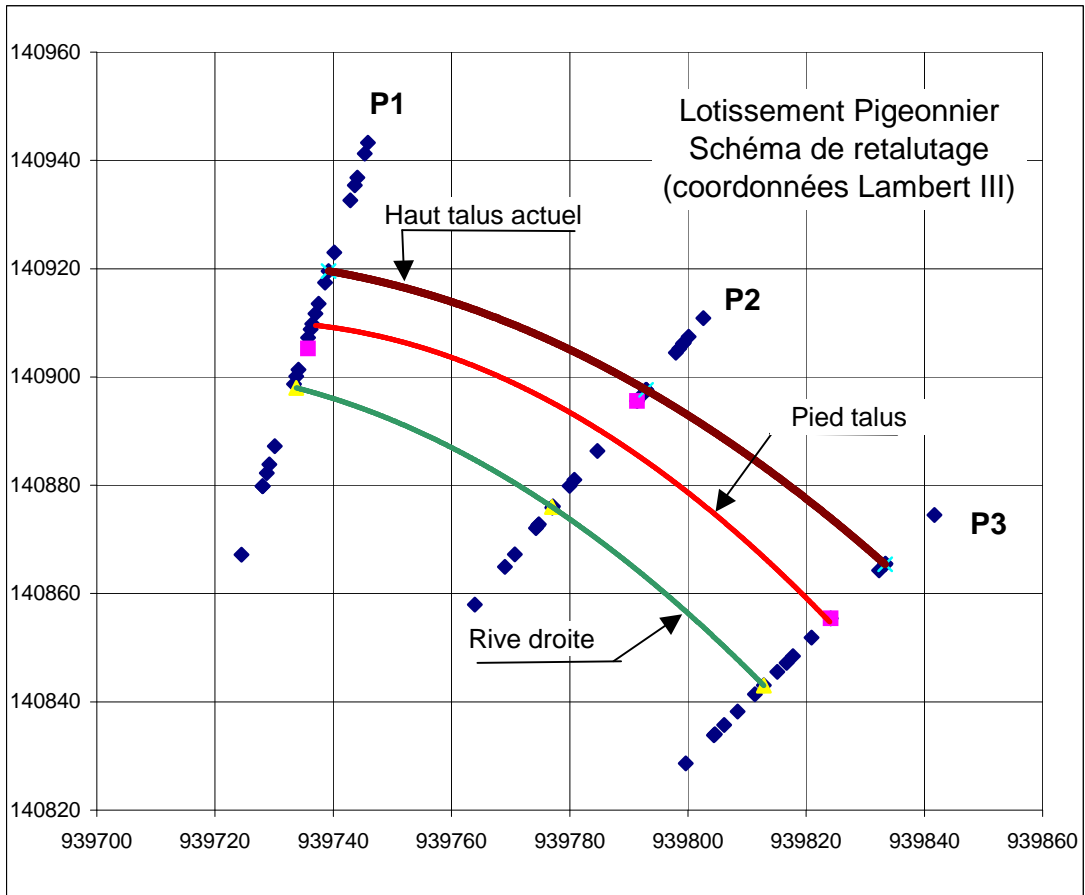
Figure 36 – localisation approximative de la protection

Le schéma en plan indique l'implantation du pied de talus revêtu calé au niveau de l'étiage. Un levé au 1/200 sera réalisé pour optimiser son implantation et préciser l'ancrage amont : la longueur à prévoir est de 160 m.

Le coût de cette protection à réaliser en 1^{ère} urgence est estimé à 250 000 €.

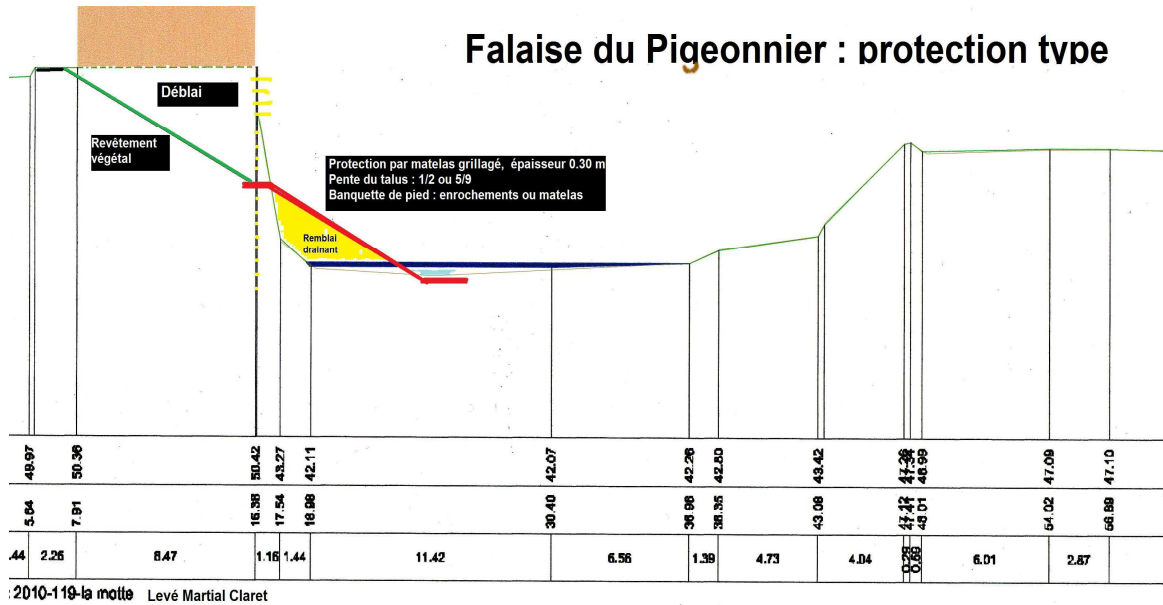
Figure 37 – Coupe type de la protection

Au point le plus affouillé, c'est à dire au profil en travers N°2 représenté ci après, la distance horizontale est de 12 m pour une dénivelée supérieure à 8 m. Un recul de 10 m placerait la rue dans les conditions actuelles d'instabilité des maisons condamnées.

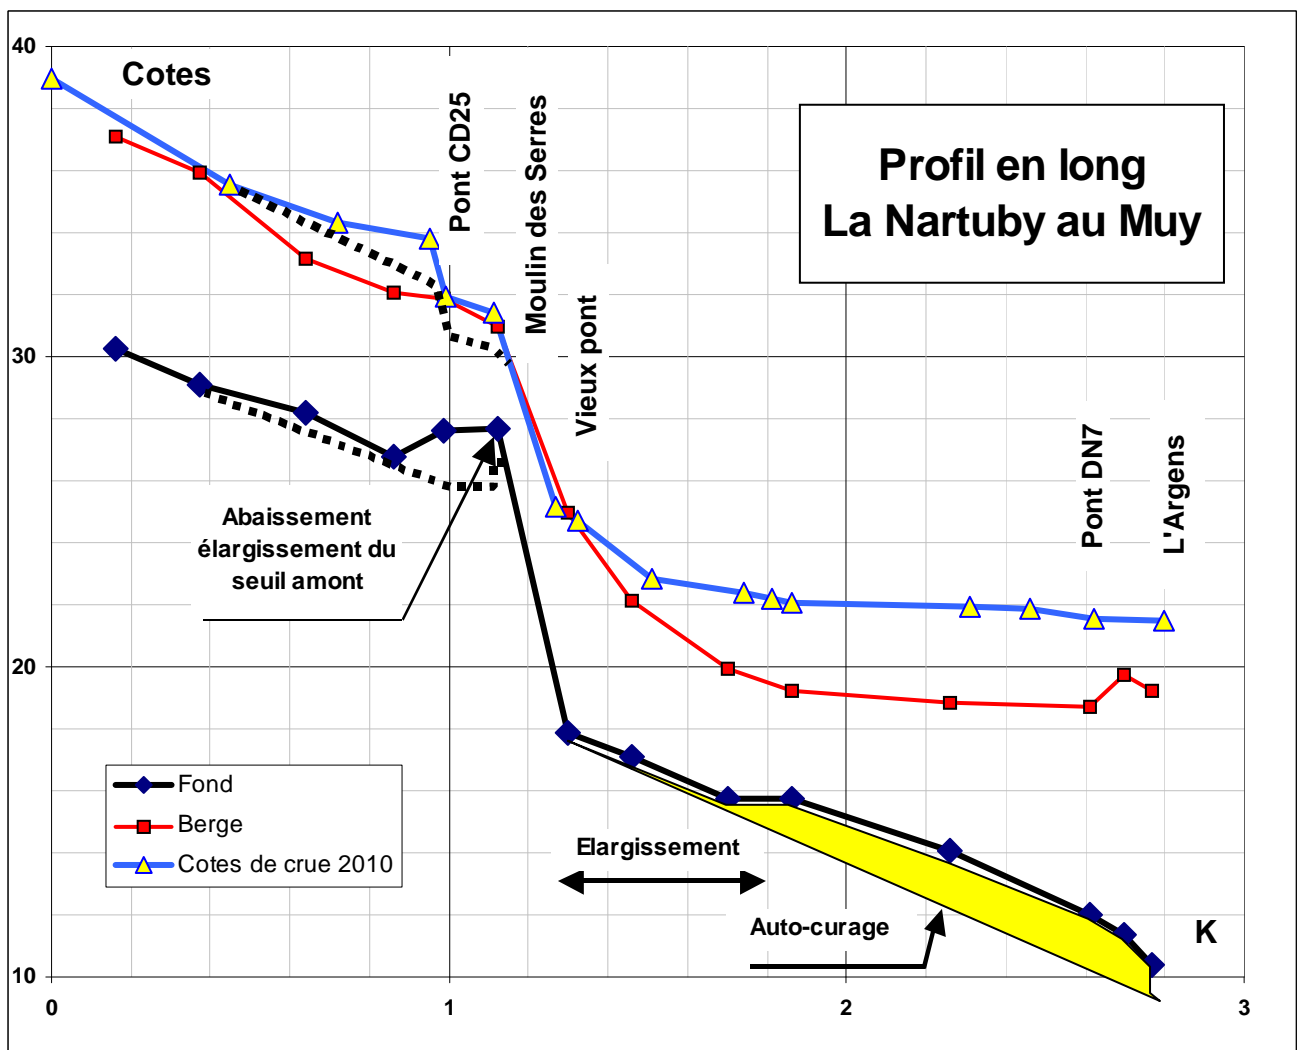
Figure 38 – Profil en long de la Nartuby au Muy

Cette dernière ligne montre que l'écoulement de la crue s'est effectué différemment en amont et en aval :

- En amont, l'écoulement est influencé par le moulin des Serres, qui crée lors de la crue une dénivelée de 14 m entre l'amont des cascades et le vieux pont. La morphologie de la plaine et le remblai du CD 25 ont reproduit presque à l'identique les dysfonctionnements observés à Trans au droit de la voie express.
- En aval des cascades, la dénivelée de la crue entre le confluent avec le ruisseau de Parrot et l'Argens n'est que de 1 m. Le niveau de la crue est donc déterminé par le niveau de l'Argens ; cette influence de l'Argens appelée « remous » par les hydrauliciens est la cause essentielle de l'inondation du centre ville.
