**Conseil Général du Var – Direction de l’Environnement
Service Rivières et Milieux Aquatiques
Syndicat Intercommunal d’Aménagement de la Nartuby**

**Crue du 15-16 juin 2010
Expertise post-crue**

Tome 2

La Nartuby

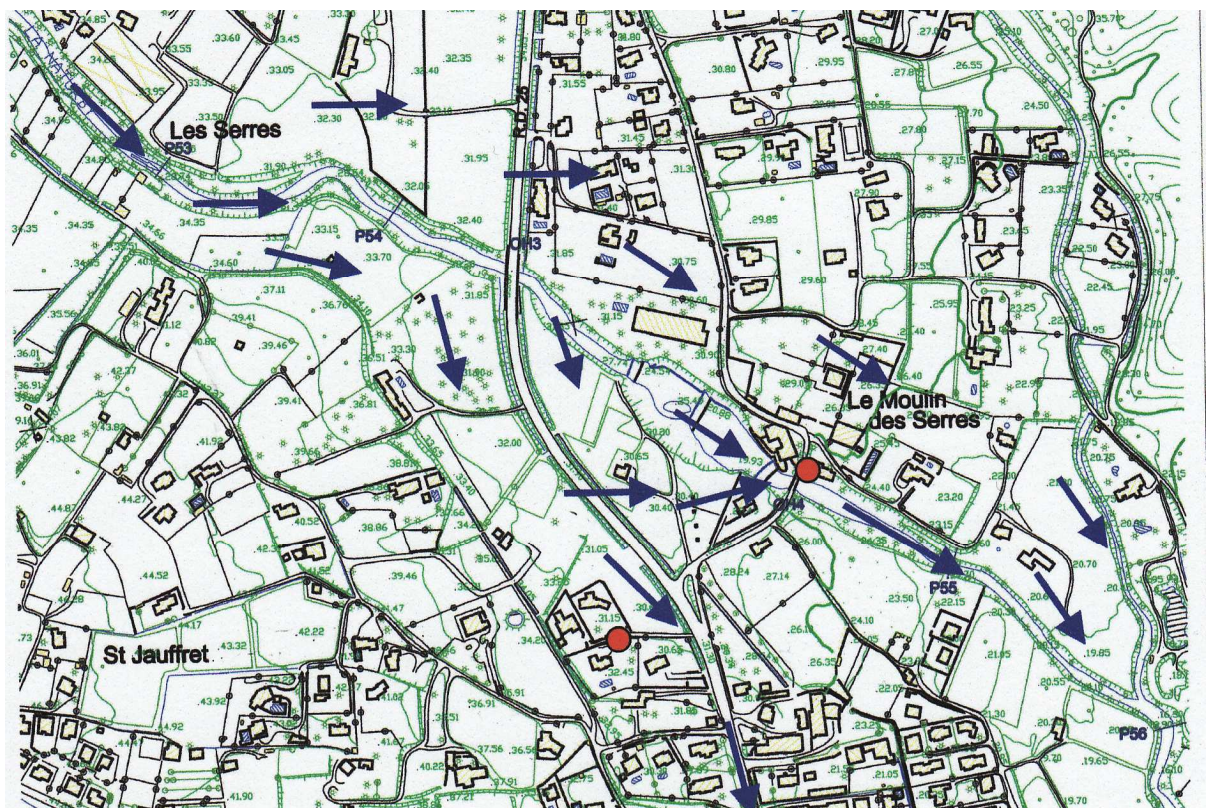
Figure 39 - Schéma des écoulements maxima
15-16 juin 2010 autour du Moulin des Serres

Le nouveau pont sur la Nartuby s'est mis en charge : la route et le pont ont été submergés (voir schéma) :

- En rive gauche, les eaux déversées ont envahi le quartier des Serres en suivant les cheminements possibles entre les habitats et les murs et ont rejoint la Nartuby dans la plaine inférieure au pied des cascades.
- En rive droite, les eaux ont d'abord cheminé entre la route et le canal d'irrigation, soit donc en amont de la route. Une partie du débit a déversé sur la route sur un point bas prévu à cet effet et s'est déversée entre les cascades et l'ancien pont par dessus la berge, ce qui est la cause de l'érosion de celle ci. Au droit du vieux pont, la différence de niveau entre le carrefour de l'ancien et du nouveau CD 25 a été de 5.77 m au maximum de la crue (points rouges sur le schéma : cote 25.17 dans la Nartuby et 30.94 près du CD25).

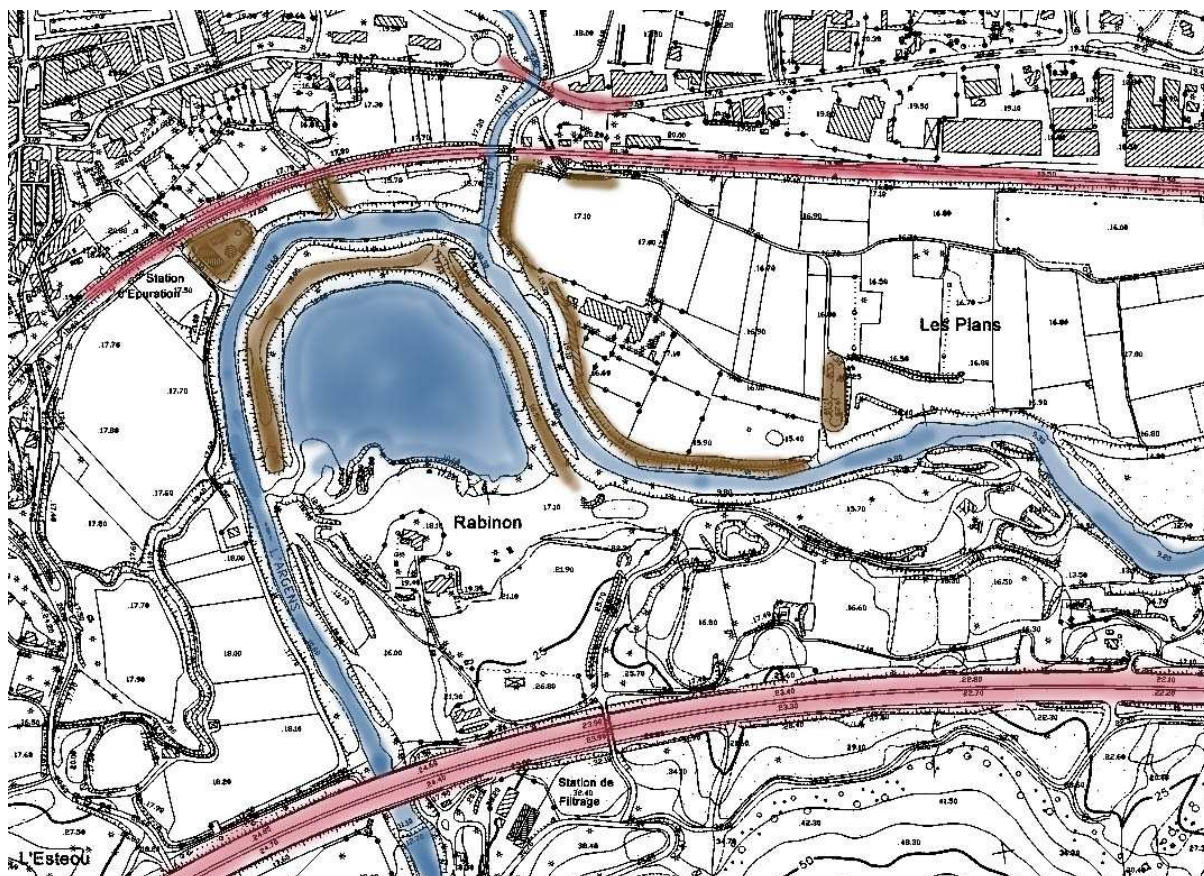
Figure 40 - Localisation des obstacles à l'écoulement des crues de l'Argens

- Remblais de la voie ferrée

- Remblai de l'ex RN7
- Bâtiments en bordure de ces voies contrariant le déversement dans la plaine de l'Argens.
- Débouché trop faible des ouvrages sous l'ex RN7 et la voie ferrée. Le passage inférieur sous la voie ferrée ne peut jouer le rôle d'un ouvrage de décharge en raison des obstacles à l'écoulement en amont et en aval.

La section du pont de l'ex RN7 est très insuffisante : 55 m² au total, soit 40 m² seulement utiles, si l'on prend en compte le biais de l'ouvrage et la contraction sur la voûte en charge.

En conclusion, si en juin 2010, c'est avant tout le niveau dans l'Argens qui est en cause, il n'en va pas de même pour les crues moins exceptionnelles, pour ces crues c'est à la fois l'abaissement du niveau au confluent et l'augmentation de la capacité d'écoulement entre le confluent et la RN7 qui permettront un abaissement significatif du niveau au centre ville.
